07/08/2024

Assunto: Relatório de Vistoria Técnica. (Deslizamento de Terra Servidão)

Endereço: Rua Dr. Mauricio Guerra, 28, Bosque dos Pinheiros .

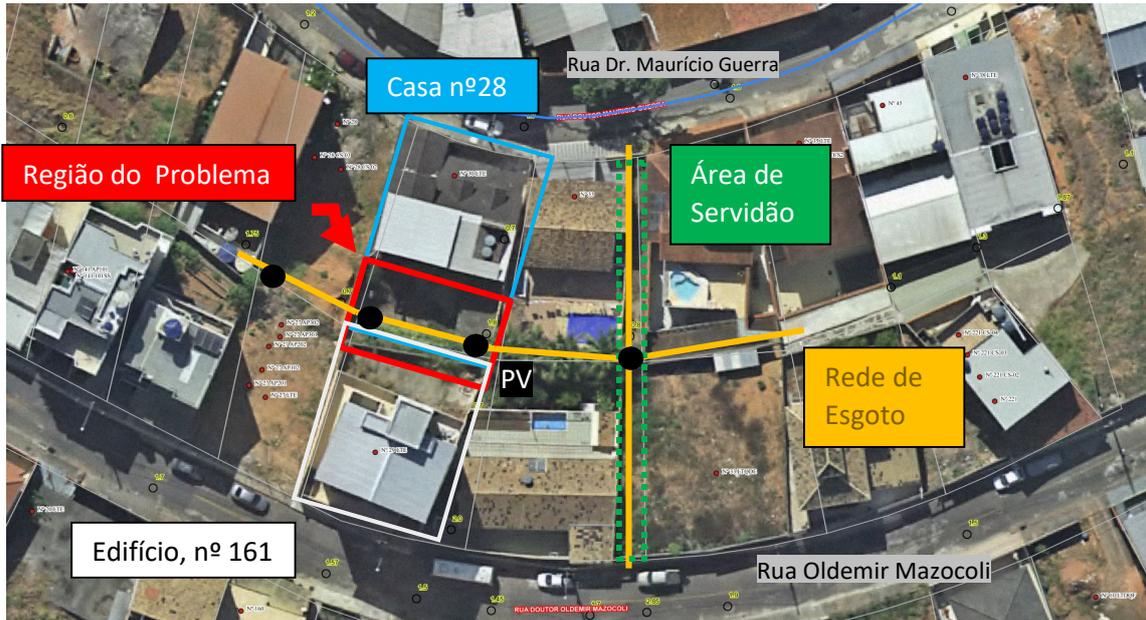
Croqui - 1- Na imagem extraída do Saneamento GIS, em laranja representando a rede de esgoto, em preto, o poço de visita, em azul o lote cuja construção apresentou os problemas da região representada em vermelho.

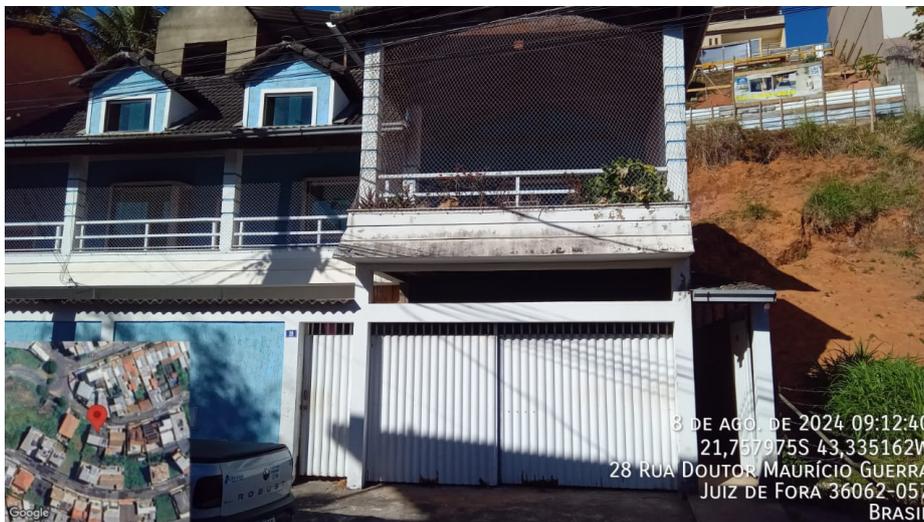
Foto - 1 - Fachada do imóvel que sofreu o deslizamento de terra – casa número 28.

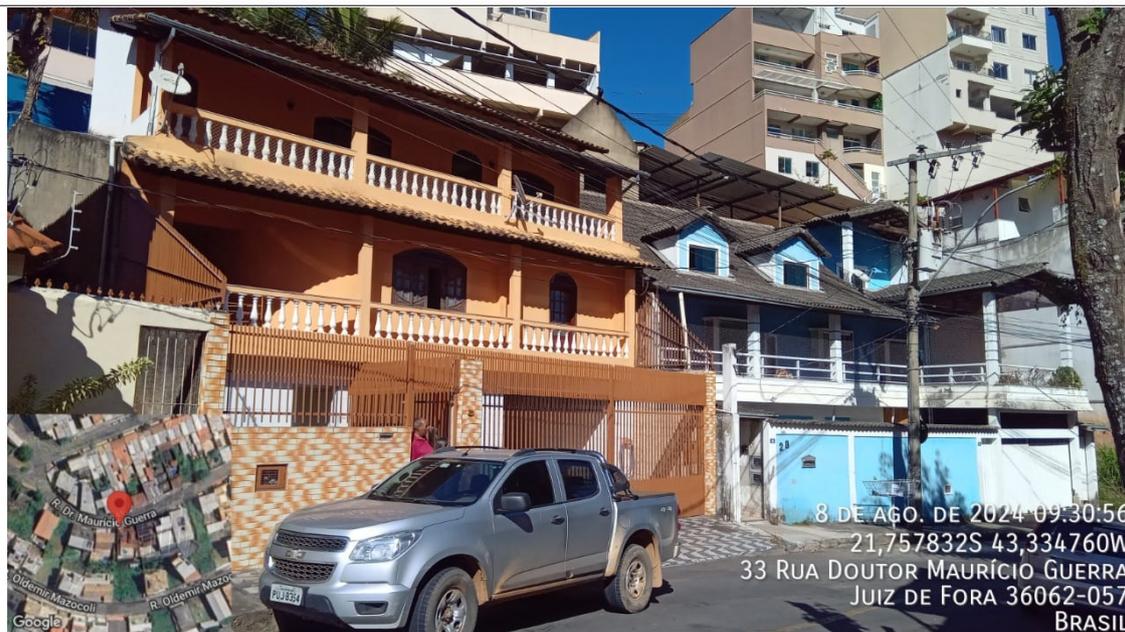
Foto - 2- Acesso à servidão pelo portão à esquerda da casa (de pintura laranja) - vizinha à que ocorreu o problema de deslizamento de esgoto (pintada em azul) - de nº 28.

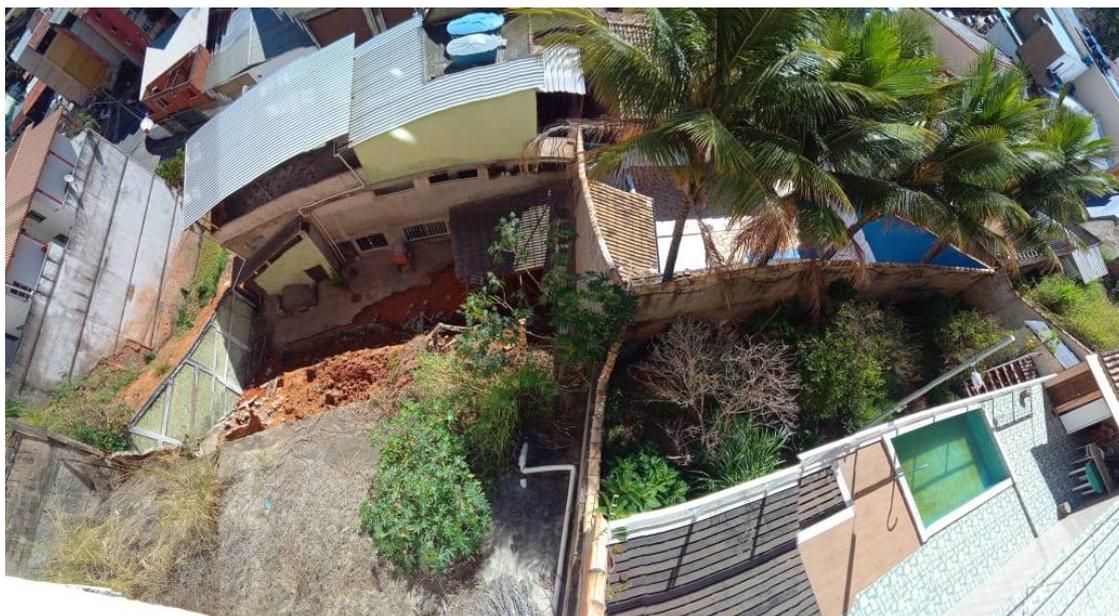
Foto - 3 – Casa de número 28 à esquerda, vista por cima.

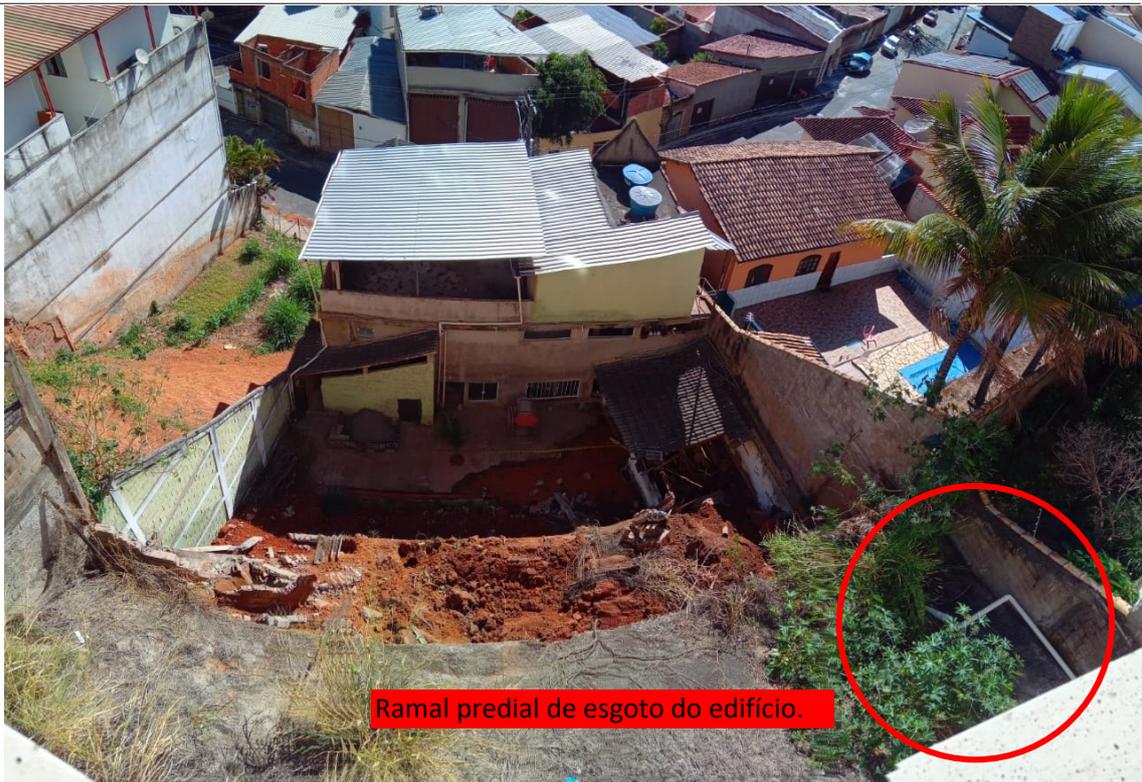
Ramal predial de esgoto do edifício.

Foto - 4 – Vista superior do talude deslizado. Destacado em vermelho o ramal predial de esgoto do edifício localizado no terreno de divisa acima da casa do deslizamento.

No local, ocorreu o deslizamento do talude, e junto a ele, o muro de contenção e o poço de visita, também ocorrendo o rompimento da rede de esgoto. Como consequência, o esgoto que passava pela rede estava sendo lançado diretamente no talude, agravando ainda mais o problema. Em caráter emergencial, foi necessário desviar o ramal predial de esgoto do edifício, bem como a rede de esgoto, pelos terrenos vizinhos.

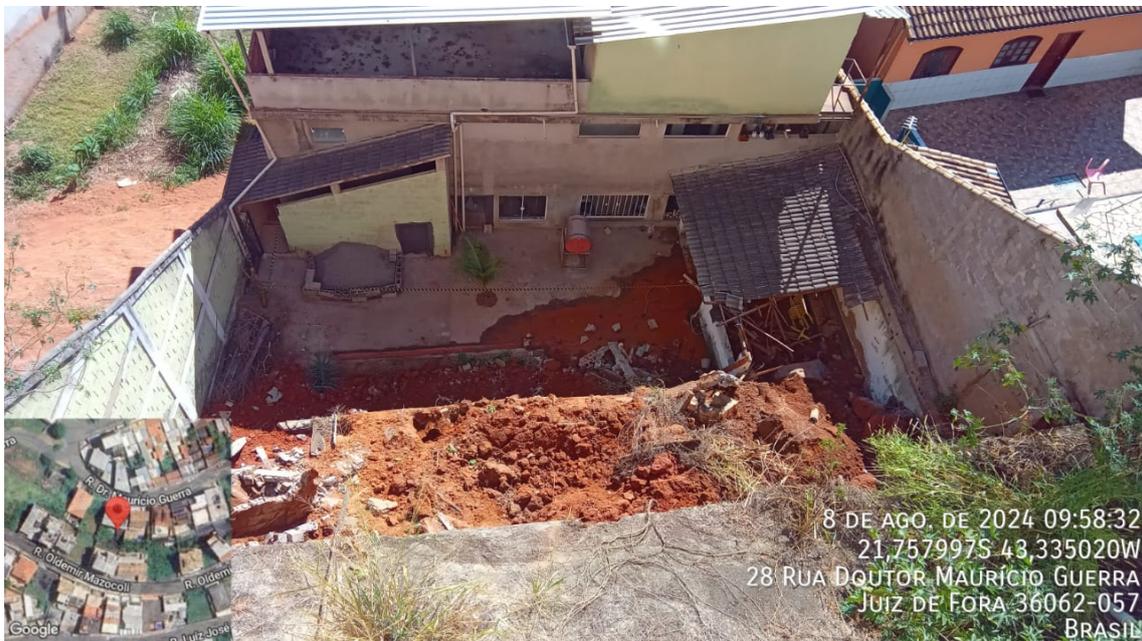
Foto - 5 - Vista superior do talude deslizado.

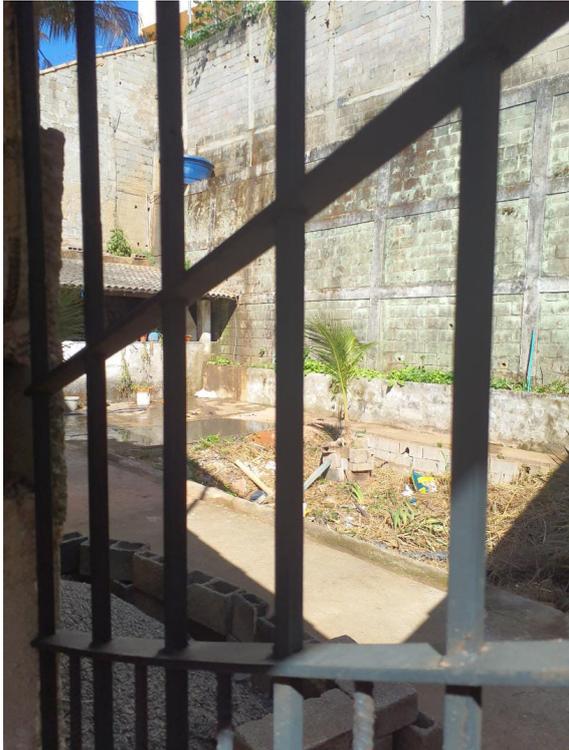
De acordo com fotos tiradas antes do ocorrido, havia um muro de contenção do talude construído com blocos de concreto, reforçado por pilares e vigas de concreto armado. Atrás da contenção, e no interior do talude, passava uma tubulação de esgoto feita de Manilha de Barro Vitrificado (MBV) com diâmetro de 150 mm. Acima do talude, existia (e ainda existe, mesmo após o deslizamento) uma laje de concreto não armado, com aproximadamente 5 cm de espessura, que envolve uma caixa de inspeção do edifício construído. Esta caixa de inspeção localizada na divisa à esquerda para quem observa o talude de frente, era supostamente ligada ao poço de visita, que deslizou junto a ele.

Foto - 6 – Contenção existente antes do problema ocorrer.

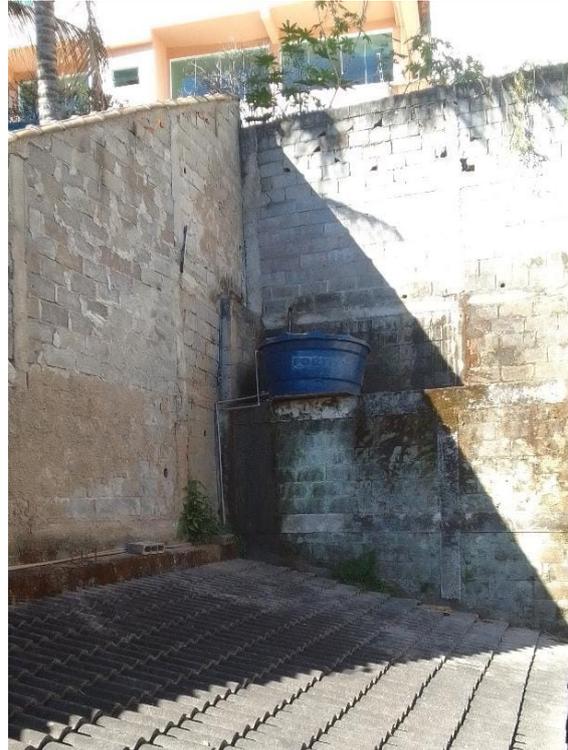
Foto - 7 – Contenção existente antes do problema ocorrer.

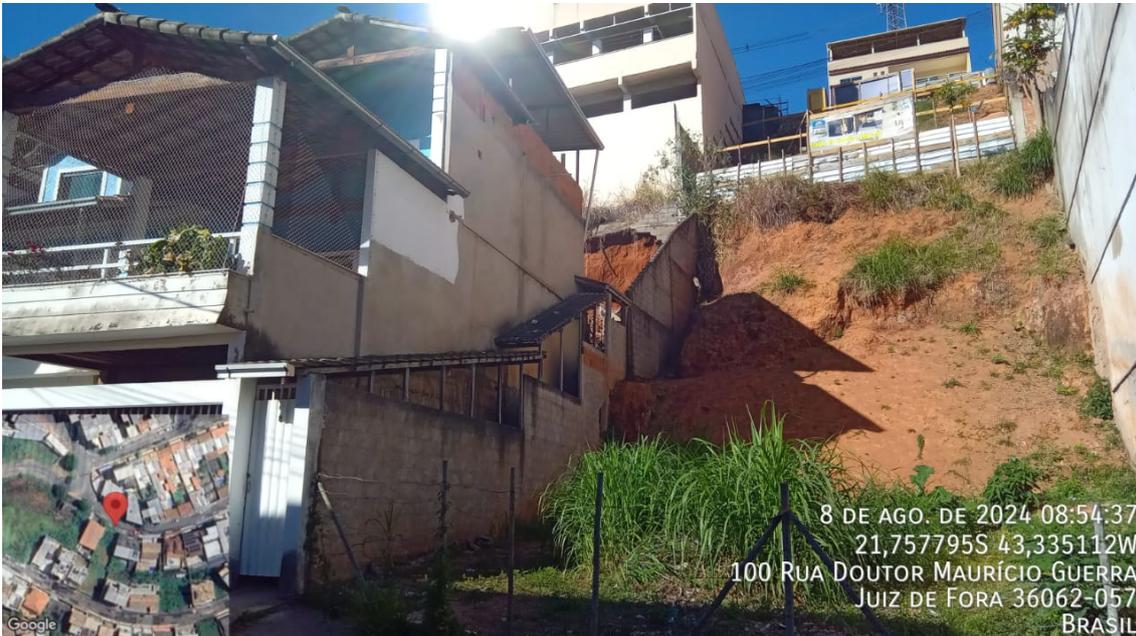
Foto - 8- Lote vizinho ao da casa que sofreu o problema de deslizamento.

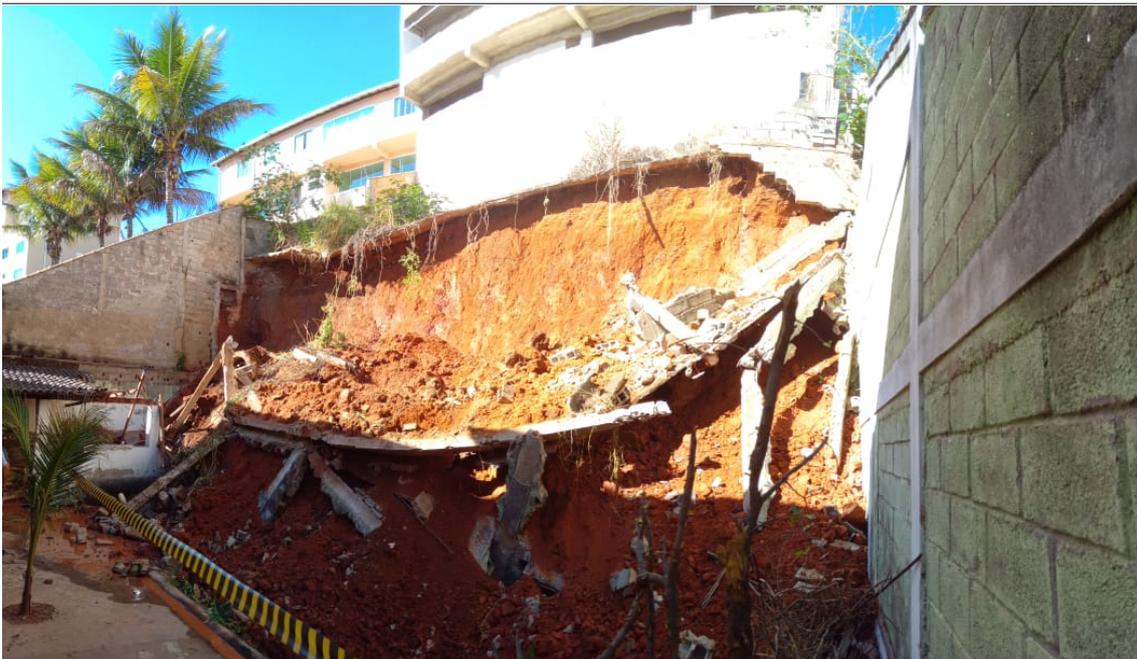
Foto - 9- Deslizamento com vista por dentro do imóvel – casa de nº 28.

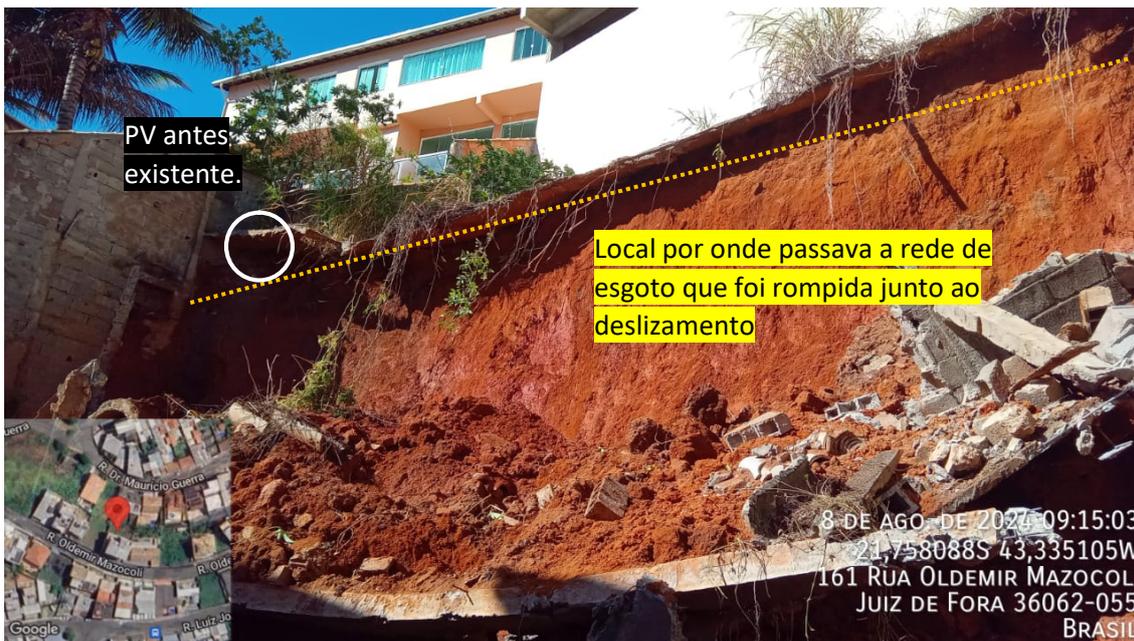
Foto - 10- Vista aproximada do deslizamento.

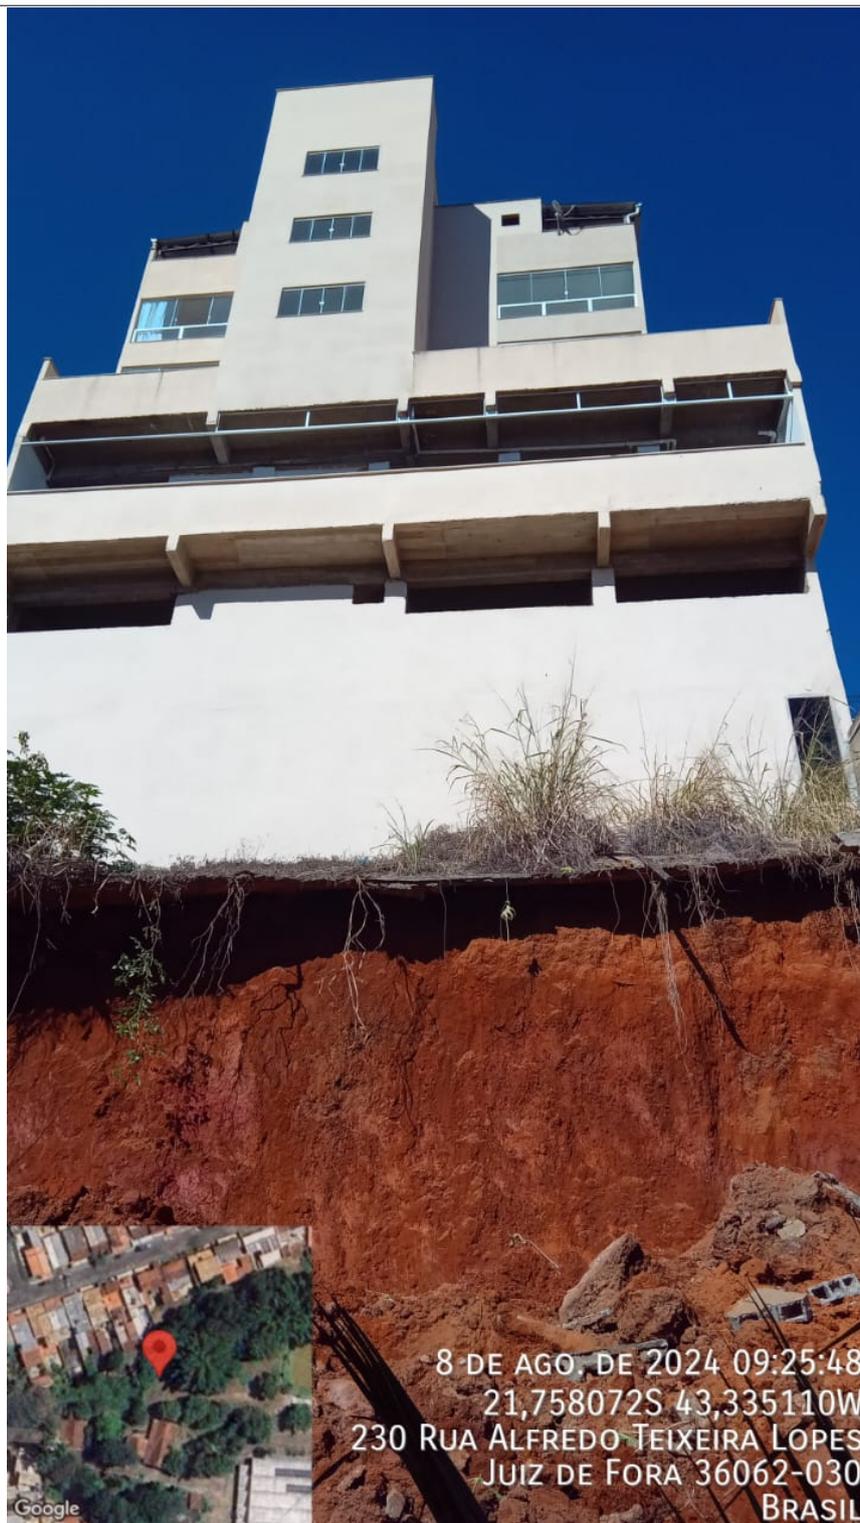
Foto - 11- Local de deslizamento, ainda visto pelos fundos da casa de número 28, demonstrando além do talude, o prédio construído no lote de divisa acima dele.

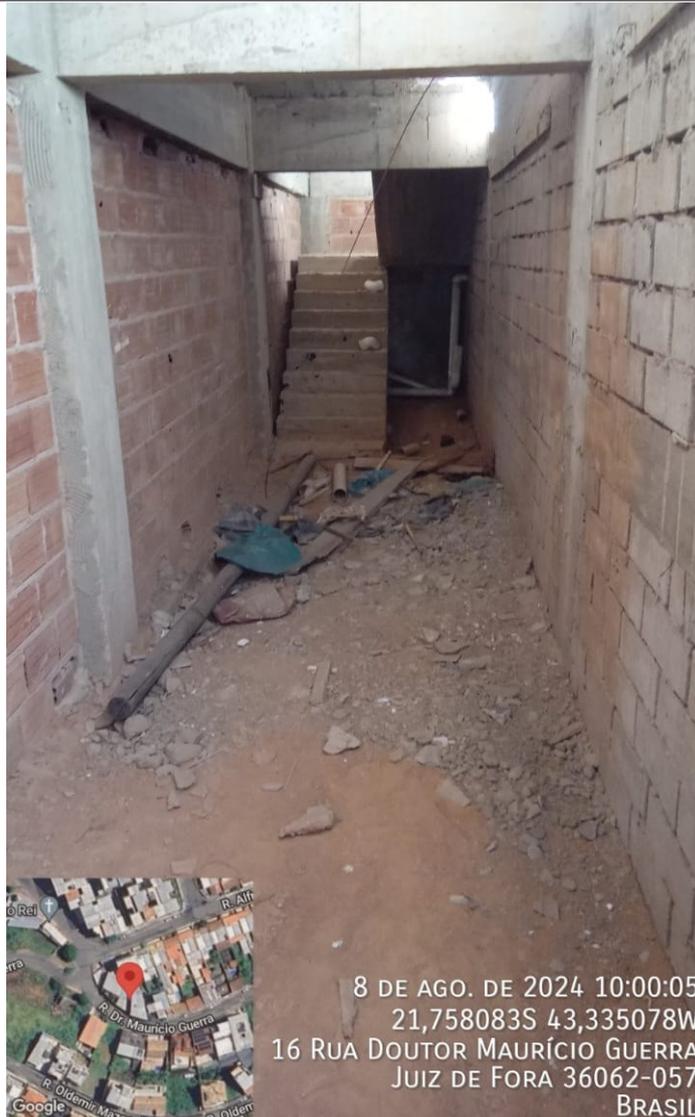
Foto - 12 – Imagem no interior do edifício que faz divisa na servidão, no terreno de cima ao lote do deslizamento. Rua Oldemir Mazocolin, nº 161. Ao fundo tubulação de ramal predial de esgoto.

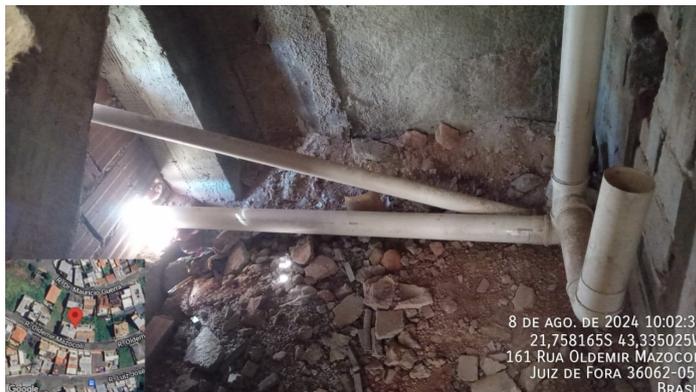
Foto - 13- Ramal predial de esgoto do edifício da Rua Oldemir Mazocolin, nº 161 visto em destaque. Há o lançamento de esgoto pela tubulação da imagem, em caixa de inspeção na servidão que faz divisa com o lote do deslizamento.
