## Relatório de Serviço – Referência ROBUSCHI

Modelo: RBS 86 /SP

Nº de Série:19-03896

**3. Assunto:** Laudo em equipamento Robuschi – Após desmontagem e inspeção submetemos abaixo ao laudo do soprador em questão.

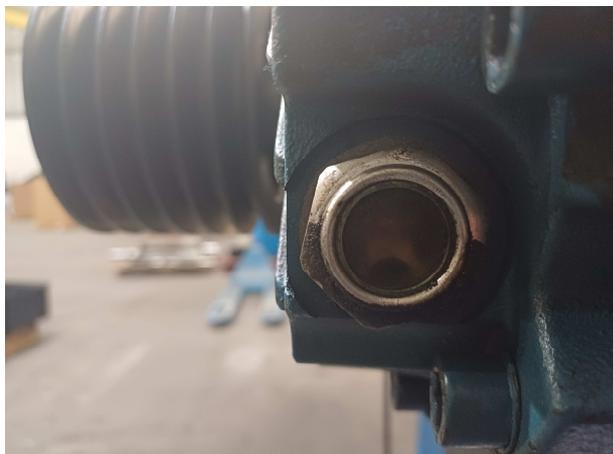
Visor de nível óleo (lado polia sem óleo)

- Realizar a limpeza periódica do elemento filtrante exclusivamente com jato de ar e substituí-lo quando estiver saturado. Esse procedimento é de extrema importância para evitar o acúmulo de sujeira no interior do equipamento.
- Seguir rigorosamente o cronograma de substituição do óleo lubrificante sintético 220 em ambos os cárteres a cada 4.000 horas de funcionamento ou a cada 6 meses, o que ocorrer primeiro. É essencial manter o nível de óleo alinhado às linhas medianas dos visores com o equipamento desligado..

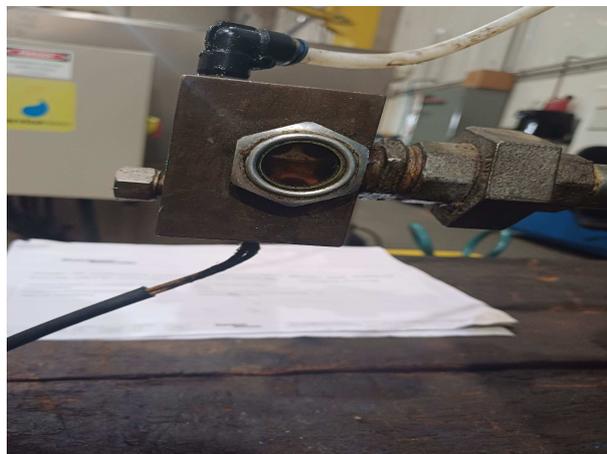
Visor de nível óleo (lado engrenagem)

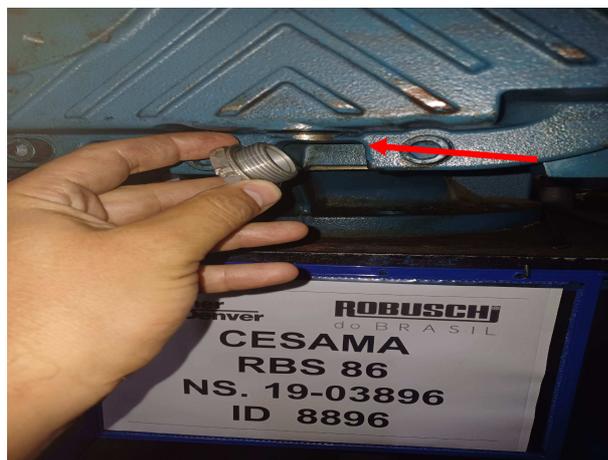
Somente óleo no cárter lado engrenagem

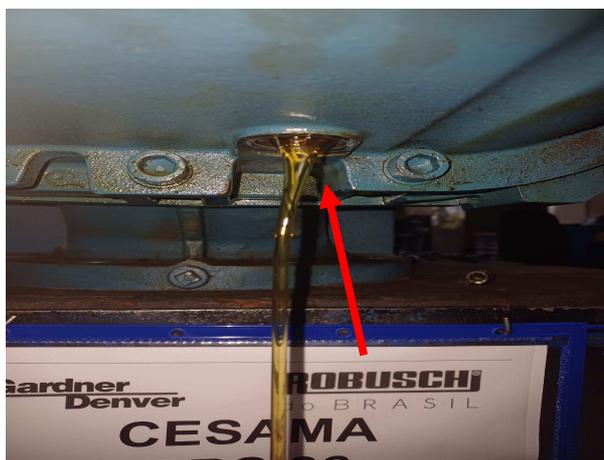
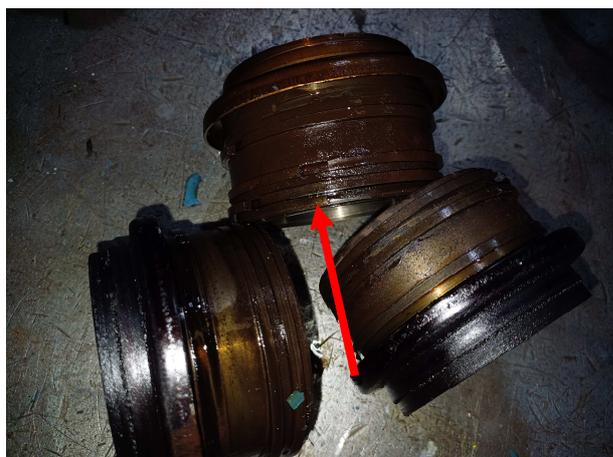
Peças de vedações com excesso de sujeiras

Durante o processo de desmontagem, observamos que havia sujeiras presentes nas peças de vedação, nos rolamentos e em outros componentes internos. Essas contaminações levaram a um desgaste acelerado das peças, resultando em atrito axial e conseqüentemente no travamento do equipamento.

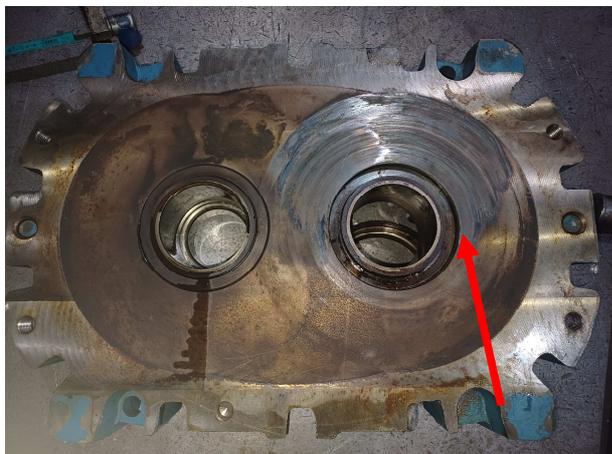
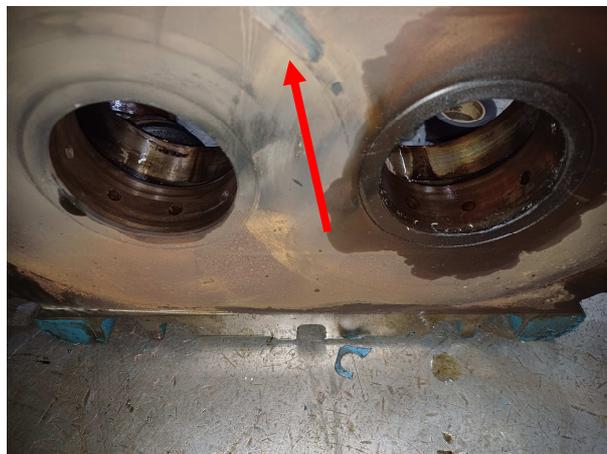
**Laterais 5A e 5B sofreram atrito axiais**

Especificamente, a lateral 5A teve um desgaste no alojamento do rolamento NJ, o que indica a necessidade de substituição desse componente. Por outro lado, a lateral 5B ainda se encontra dentro das tolerâncias de montagem aceitáveis.

Em vista desses achados, recomendamos a realização dos reparos necessários para restaurar a funcionalidade do equipamento. É essencial substituir as peças desgastadas, limpar e eliminar a oxidação e a sujeira, além de realizar os serviços de manutenção nos lóbulos para evitar problemas futuros e prolongar a vida útil do equipamento.

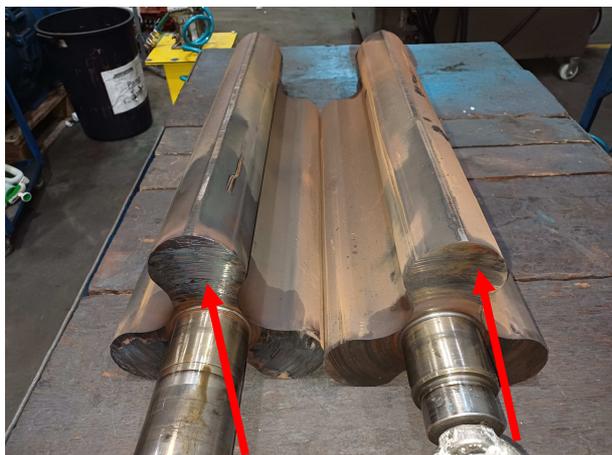
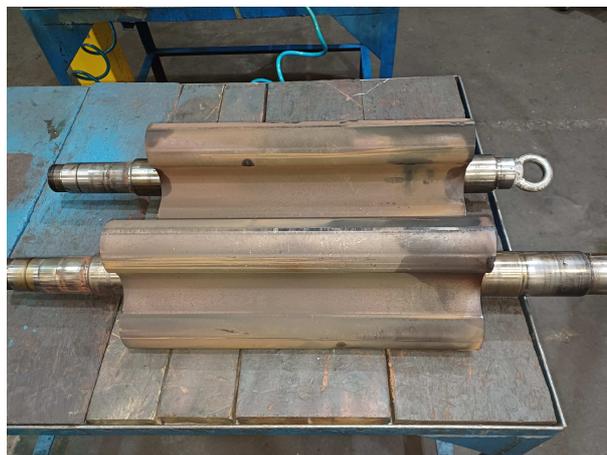
**Contaminações de sujeiras e marcas de contato axiais nas faces dos lóbulos**

Além disso, foi constatado que o lóbulo comando requer serviços especializados, como cromagem, balanceamento e faceamento para garantir seu funcionamento adequado. O lóbulo comandado também necessita de serviços de faceamento e balanceamento.

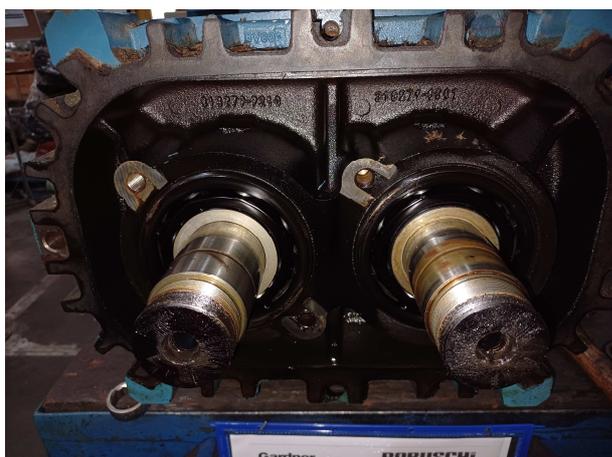
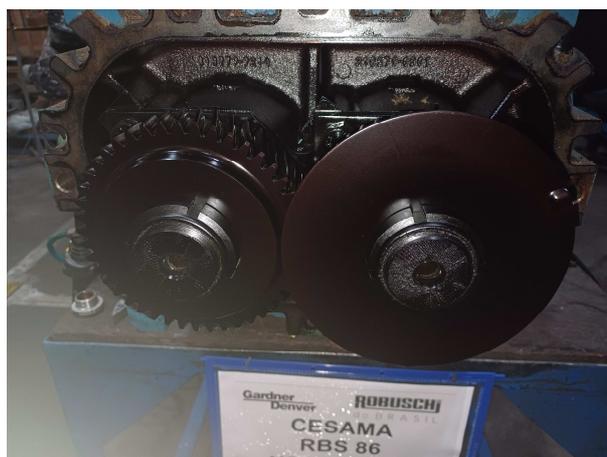
**Rolamentos e engrenagens envernizadas**
