São Paulo 24 de Novembro de 2025

À
NOVA ENGEVIX ENGENHARIA E PROJETOS S.A.
At.: Eng. Eduardo Facio

Desincumbindo-nos da solicitação de V.Sas., vimos apresentar relatório de inspeção técnica efetuada à instabilidade de margem do Rio Paraibuna, localizada na Av. Brasil entre a Rua Inácio da Gama e Rua prof. Ricardo Musse, no município de Juiz de Fora, Estado de Minas Gerais.

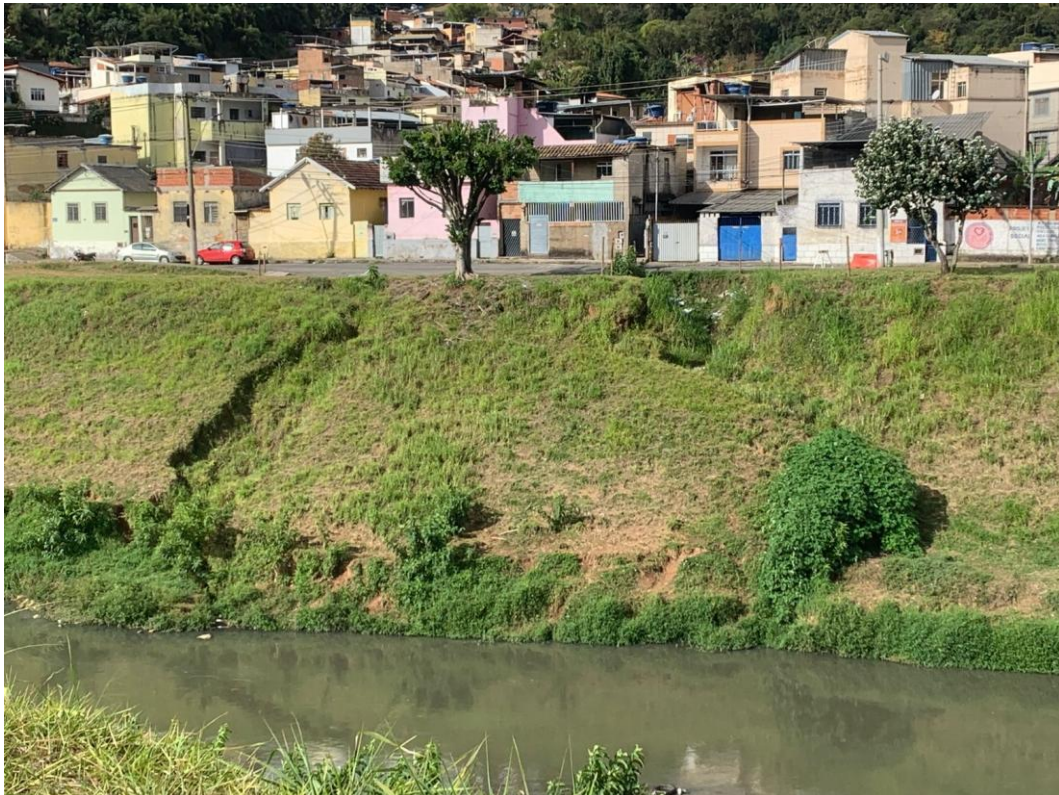
Foto 1-Vista do talude da margem esquerda do Rio Paraibuna (foto fornecida pela CESAMA).

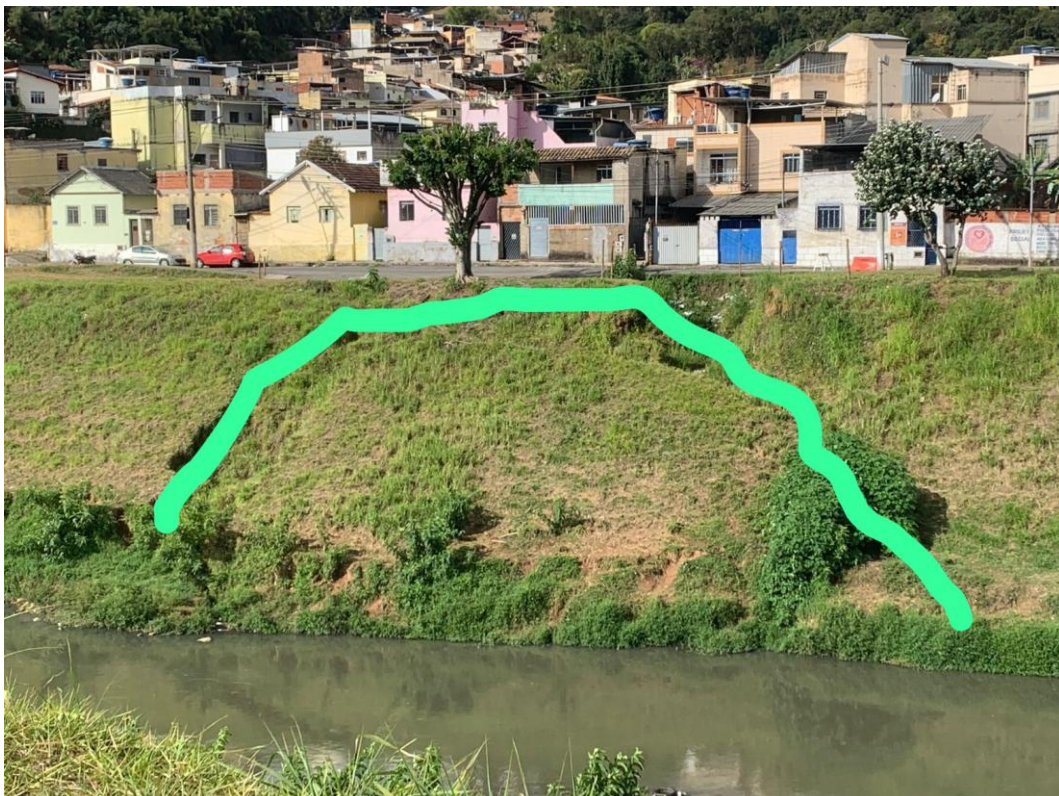
Conforme informações fornecidas pelos técnicos da CESAMA, constatou-se fissuras, trincas, abatimentos na margem esquerda do Rio Paraibuna, localizada na Av. Brasil entre a Rua Inácio da Gama e Rua prof. Ricardo Musse, indicando uma possível ruptura.

Foto 2-Mesma foto anterior, com indicação da possível ruptura (foto fornecida pela CESAMA).

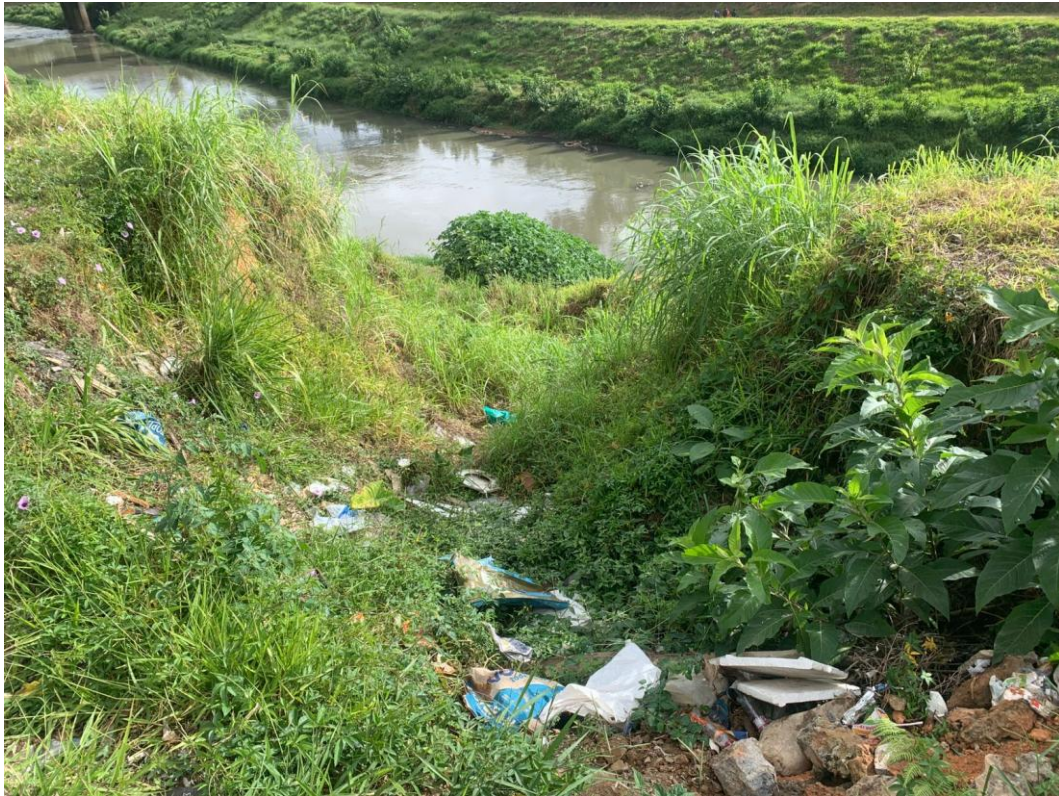
Foto 3-Vista de uma das laterais da possível ruptura (foto fornecida pela CESAMA).

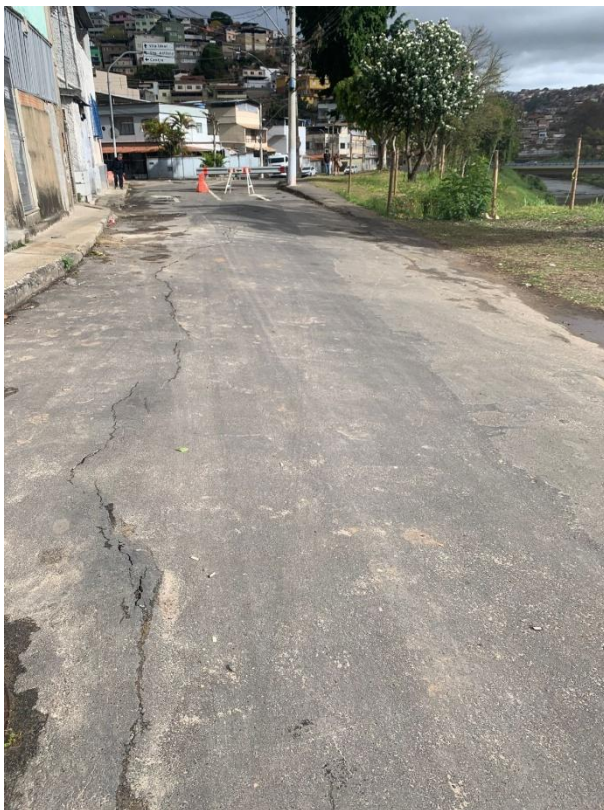
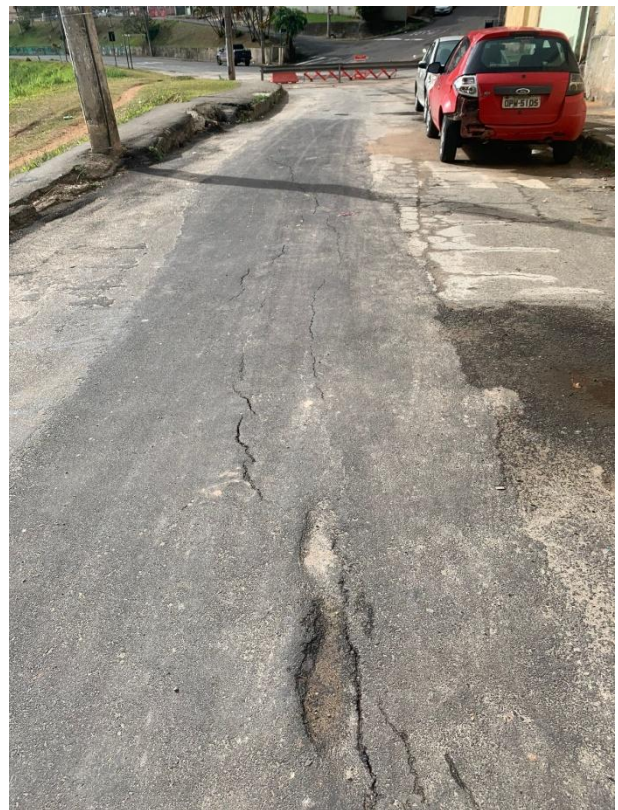
Foto 4-Vista da Av. Brasil, com fissuras e trincas (foto fornecida pela CESAMA).

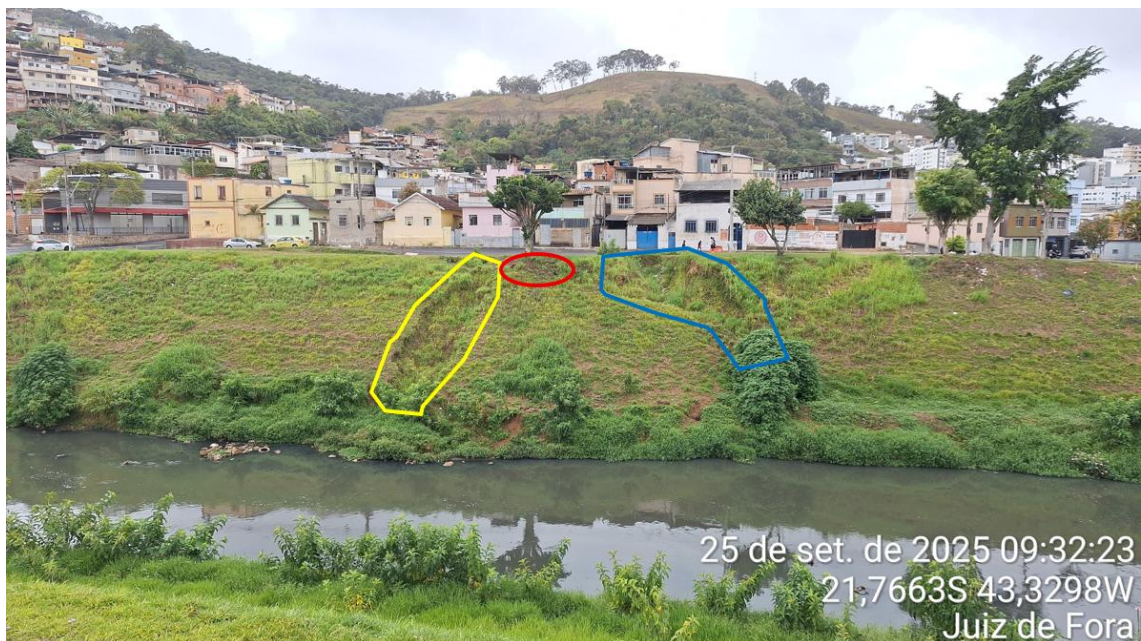
- Em amarelo e azul estão indicadas as erosões hídricas que se manifestam na superfície do talude da margem esquerda do Rio Paraíba, em decorrência de escoamento desordenado das águas pluviais que incidem no local, uma vez que não há sistema de drenagem superficial implantado nesse local, cuja inclinação da Av. Brasil está em direção à margem do rio. Esses dois processos erosivos são os indicados na Foto 2, que a CESAMA indicou como possível ruptura do maciço.
- Em vermelho está indicado local de ocorrência de erosões tubulares intestinais (“piping”). Esta erosão apresenta a particularidade de remover as partículas sólidas de solo pelas forças de arraste de percolação da água, formando uma cavidade erosiva tubular com progressão à montante (para o interior do maciço - erosão retrogressiva).

Foto 5 - Vista frontal do talude da margem esquerda do Rio Paraibuna, com indicação de 03 processos erosivos: em amarelo e azul estão indicadas as erosões hídricas que se manifestam na superfície do talude, e em vermelho está indicado local de ocorrência de erosão tubular intestinal (“piping”).

- Tratamento das erosões tubulares intestinas (“piping”) mediante derrame de “coulis” (calda de cimento / bentonita / areia / água), por simples gravidade: Em anexo apresentamos as especificações para execução.

Essa avaliação geotécnica visa apresentar projeto de estabilização/contenção e de drenagem superficial da área que se fizer necessário, englobando o tratamento das erosões na superfície do talude da margem esquerda do Rio Paraibuna.

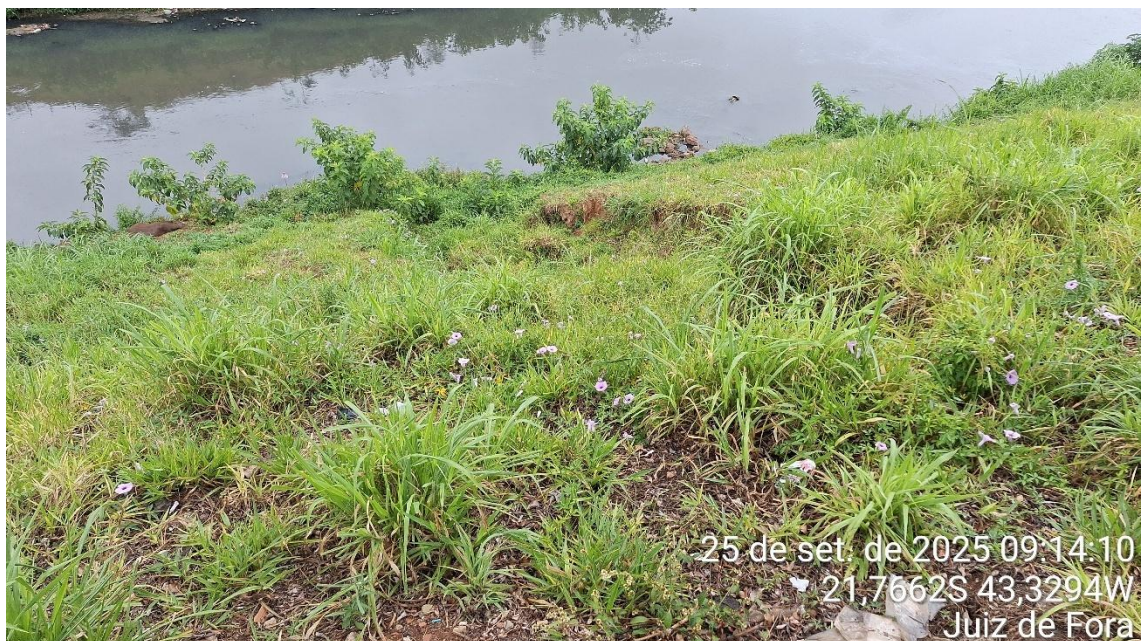
Foto 6 - Erosão hídrica na superfície do talude, indicada em amarelo na Foto 5.

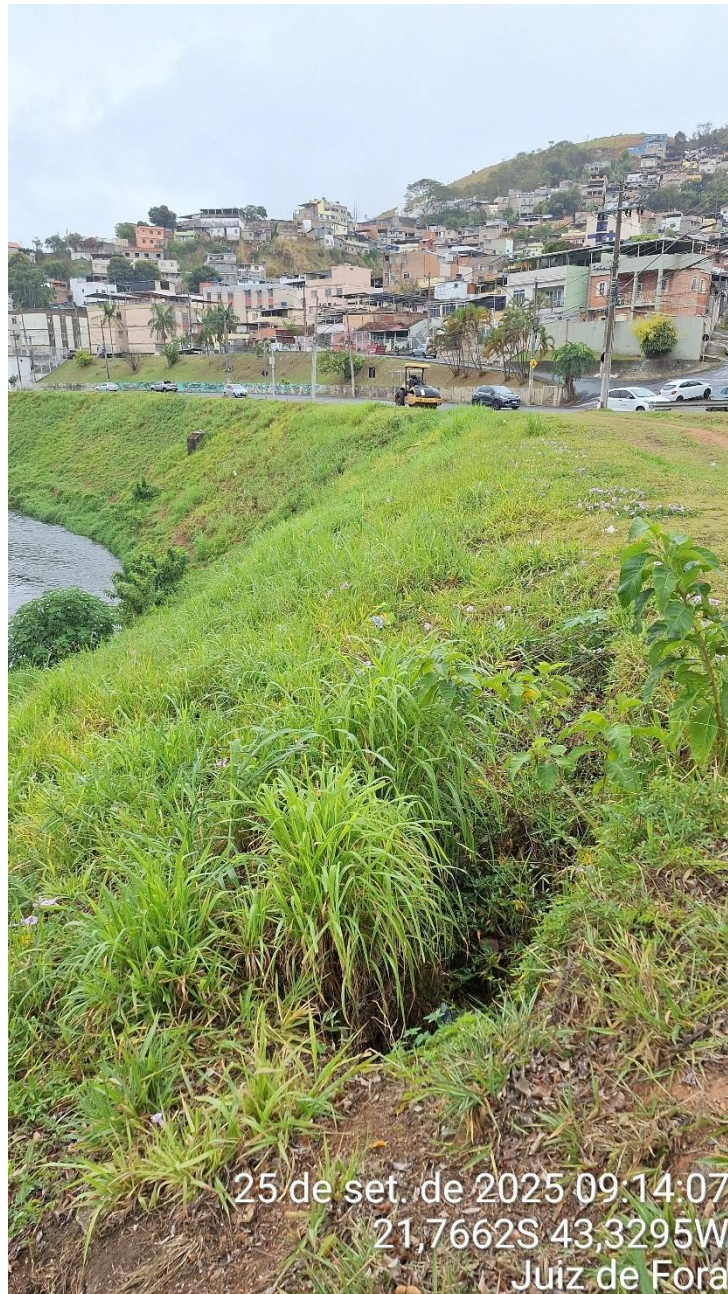
Foto 7 - Crista da erosão hídrica na superfície do talude, indicada em amarelo na Foto 5.

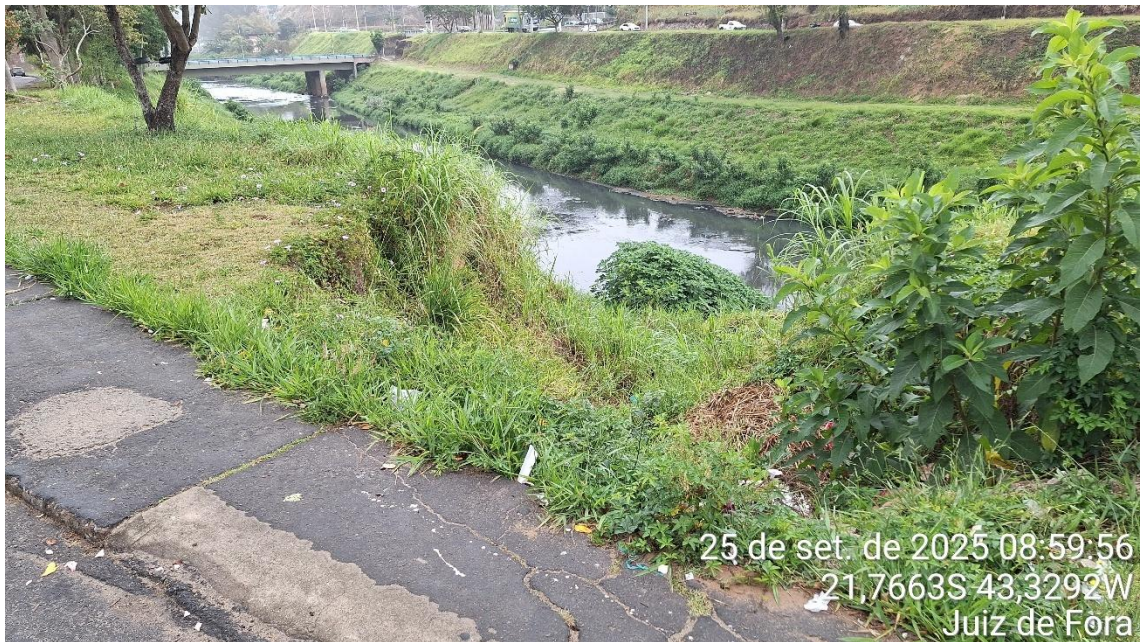
Foto 8 - Erosão hídrica na superfície do talude, indicada em azul na Foto 5.

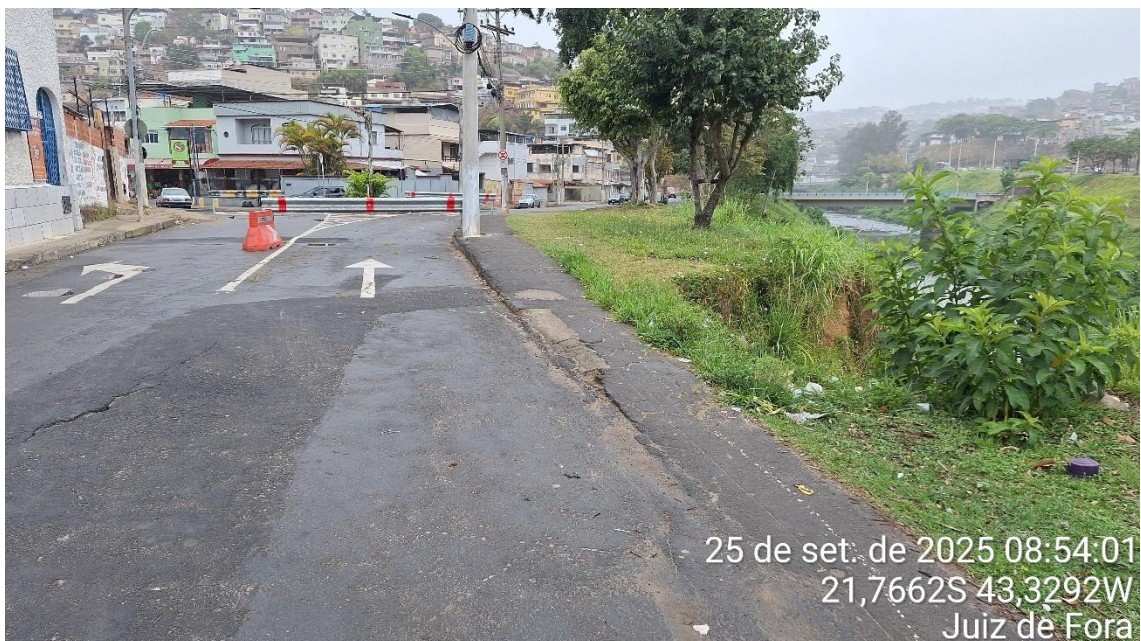
Foto 9 - Erosão hídrica na superfície do talude, indicada em azul na Foto 5. A crista da erosão está muito próxima à Av. Brasil.

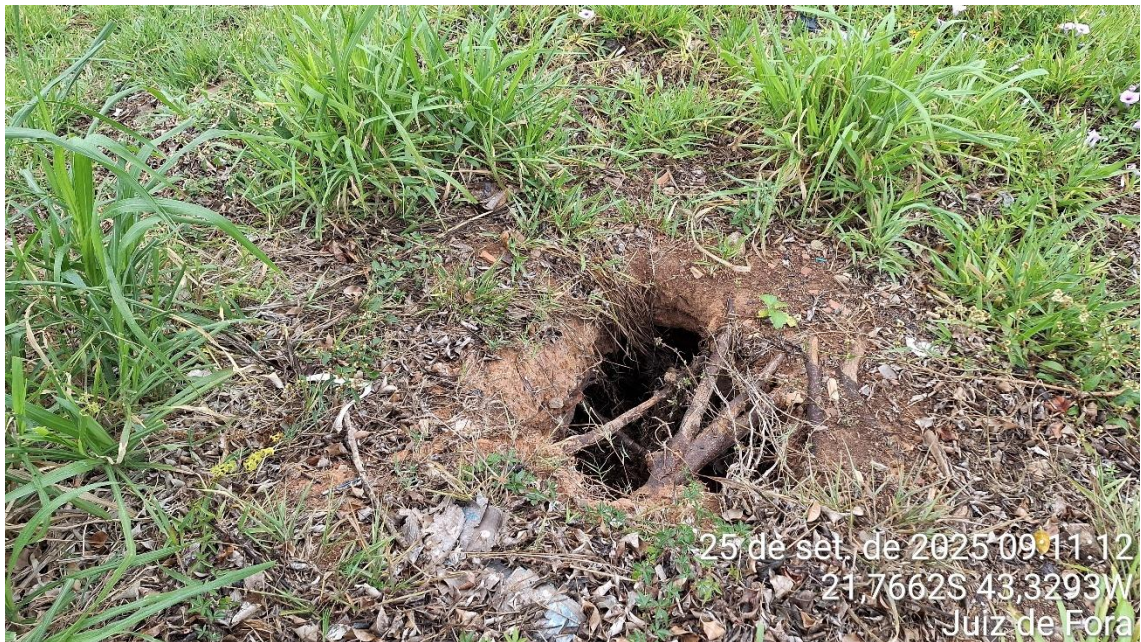
Foto 10 - Erosão tubular intestina (“piping”), cuja posição está indicada em vermelho na Foto 5.

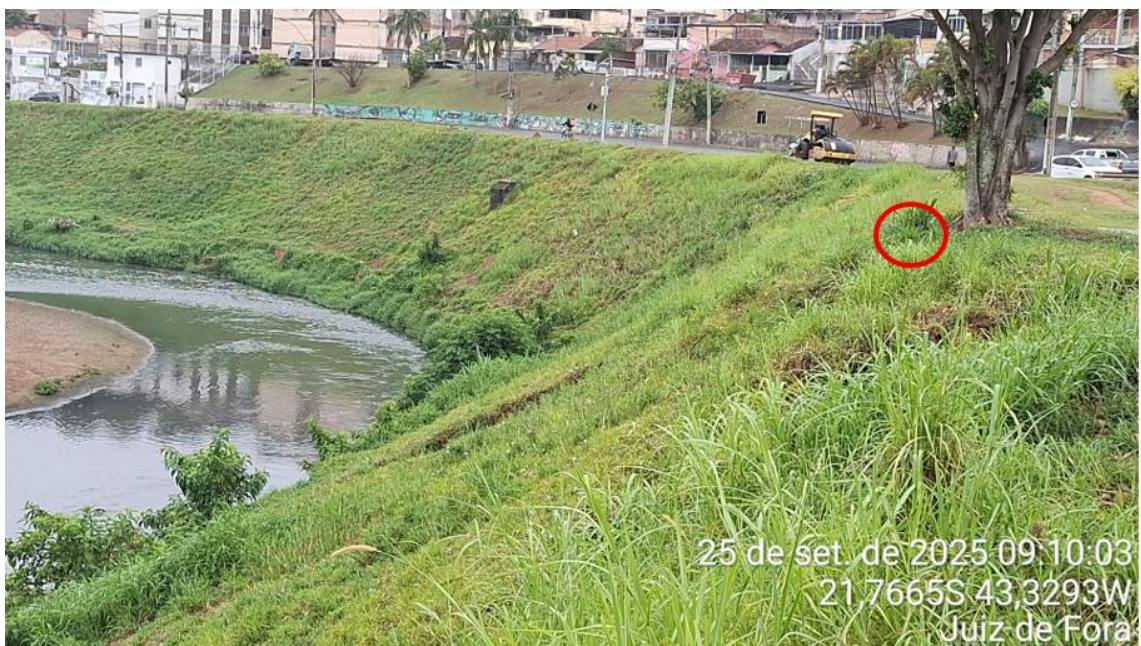
Foto 11 - Posição da erosão tubular intestina (“piping”) mostrada na Foto 10 indicada em vermelho.

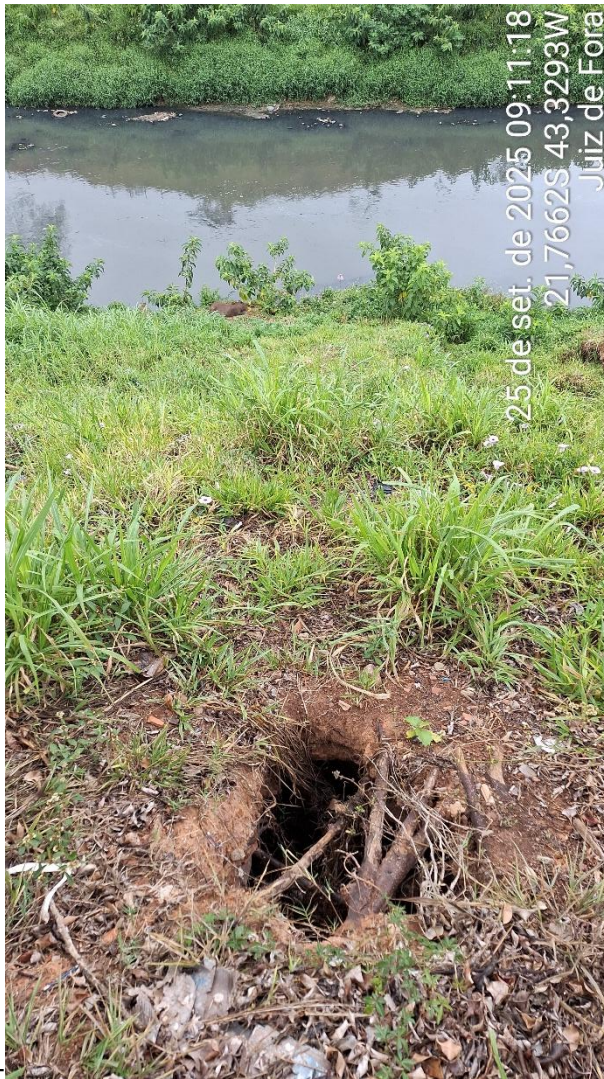
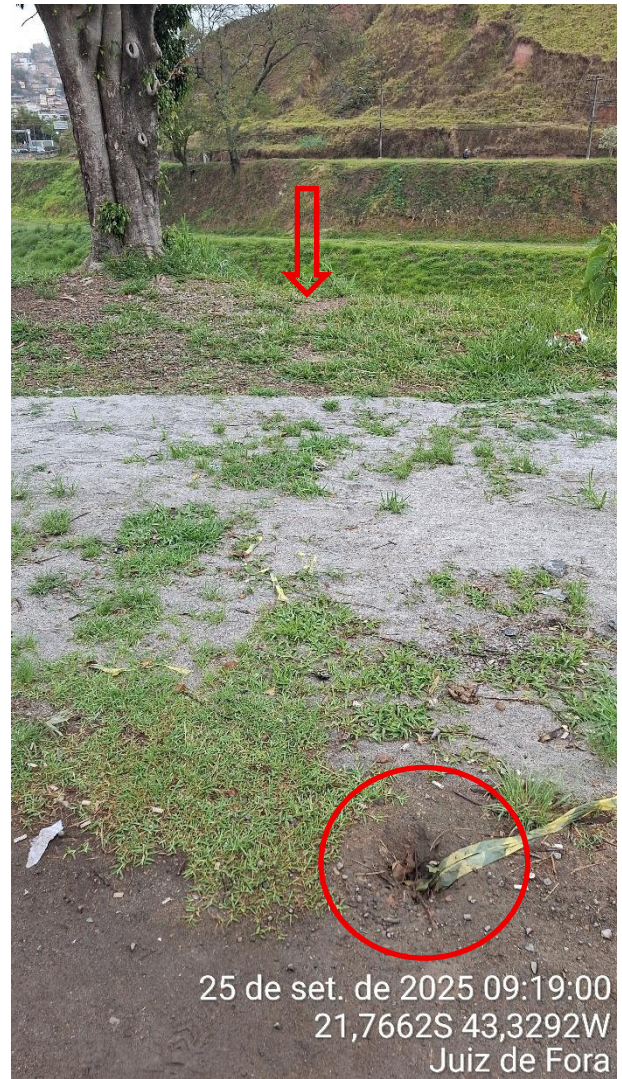
Foto 12 - Na foto (a) está indicada a posição da erosão tubular intestinal (“piping”) em relação ao Rio Paraibuna. Na foto (b) estão indicados pela seta vermelha a posição do “piping” da foto (a) e em círculo vermelho um potencial início de erosão tubular intestinal (“piping”).

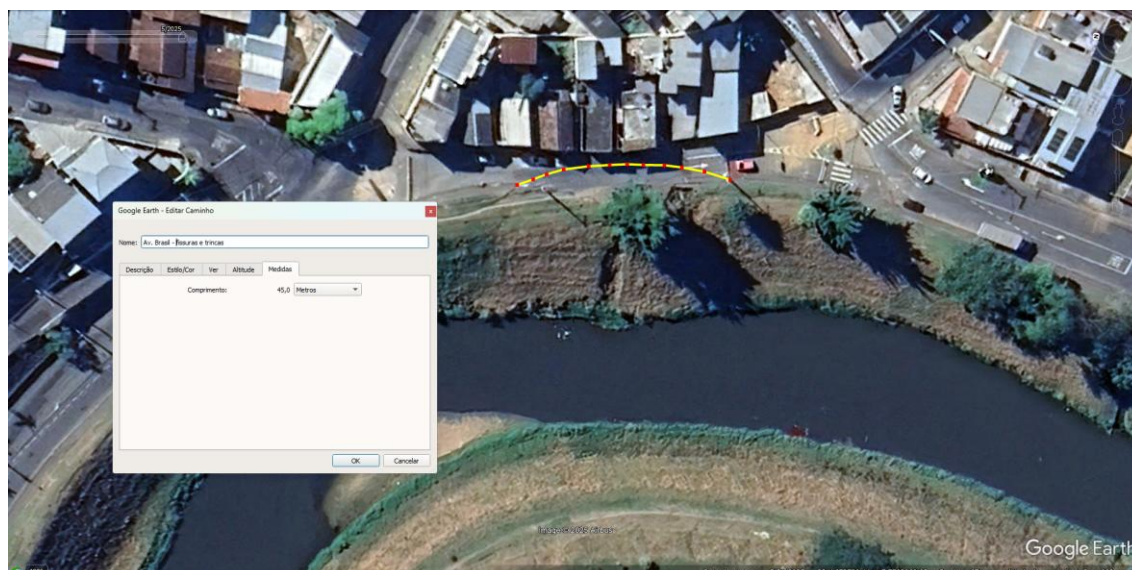
No pavimento da Av. Brasil há fissuras e trincas num trecho com cerca de 45 m de extensão em formato semicircular, posicionadas a cerca de 12 m da crista do talude e aproximadamente 3 m das edificações existente no local. A posição dessas fissuras e trincas está indicada na Figura 2.

Figura 2-Imagem orbital do local inspecionado, com a posição das fissuras e trincas no pavimento da Av. Brasil indicada em amarelo (fonte: Google Earth).

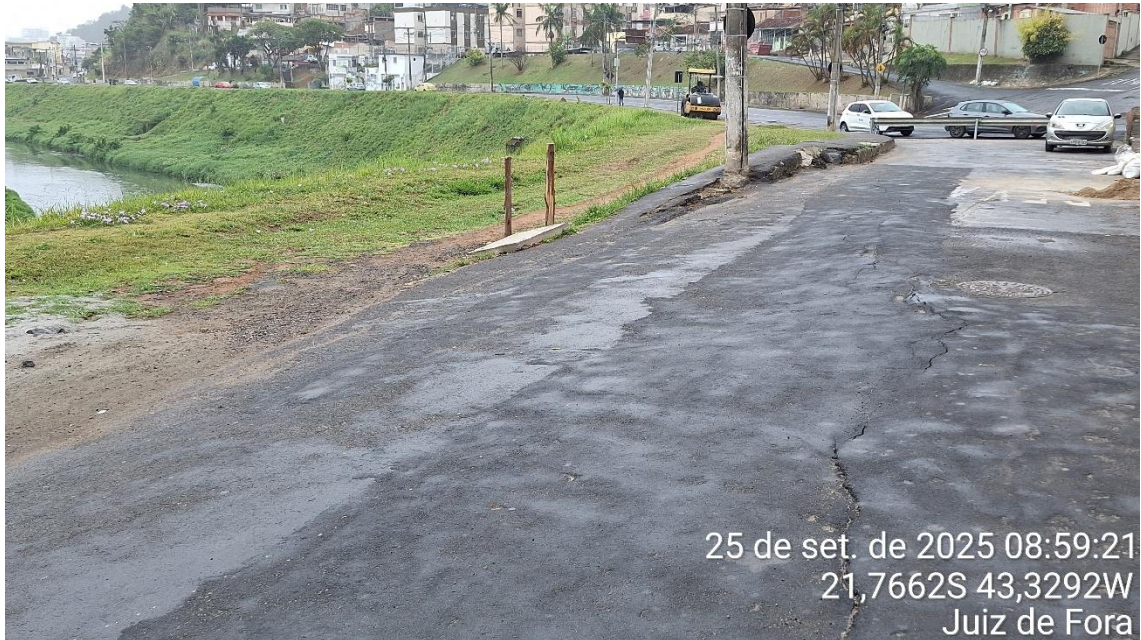
Constatou-se que houve reparo recente do pavimento asfáltico no local e mesmo assim as fissuras e trincas voltaram a se manifestar. Conforme informações verbais fornecidas pela CESAMA, serviços de nivelamento do terreno e recapeamento da via são periodicamente efetuados (não foi fornecida a periodicidade desses serviços).

Foto 13 - Fissuras e trincas no pavimento da Av. Brasil recentemente reparado.

- Devido às evidências de processo de movimentação do maciço, é necessária a realização de avaliação geotécnica do local para verificar as condições de estabilidade do maciço. Essa avaliação deverá estar baseada em levantamento topográfico e batimétrico do local, e por investigação geotécnica - primeiramente por sondagens a percussão e se necessários ensaios geotécnicos de campo e laboratório posteriores. Na figura apresentada a seguir estão indicados os pontos de sondagens à percussão e a área de levantamento topográfico e batimétrico.

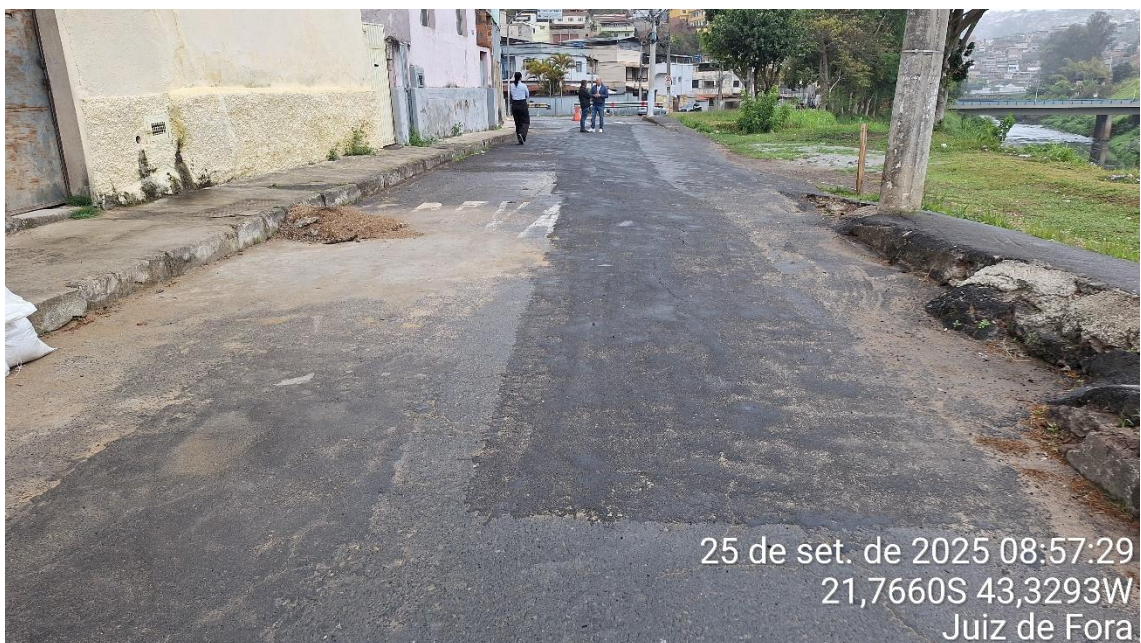
Foto 14 - Fissuras e trincas no pavimento da Av. Brasil recentemente reparado.

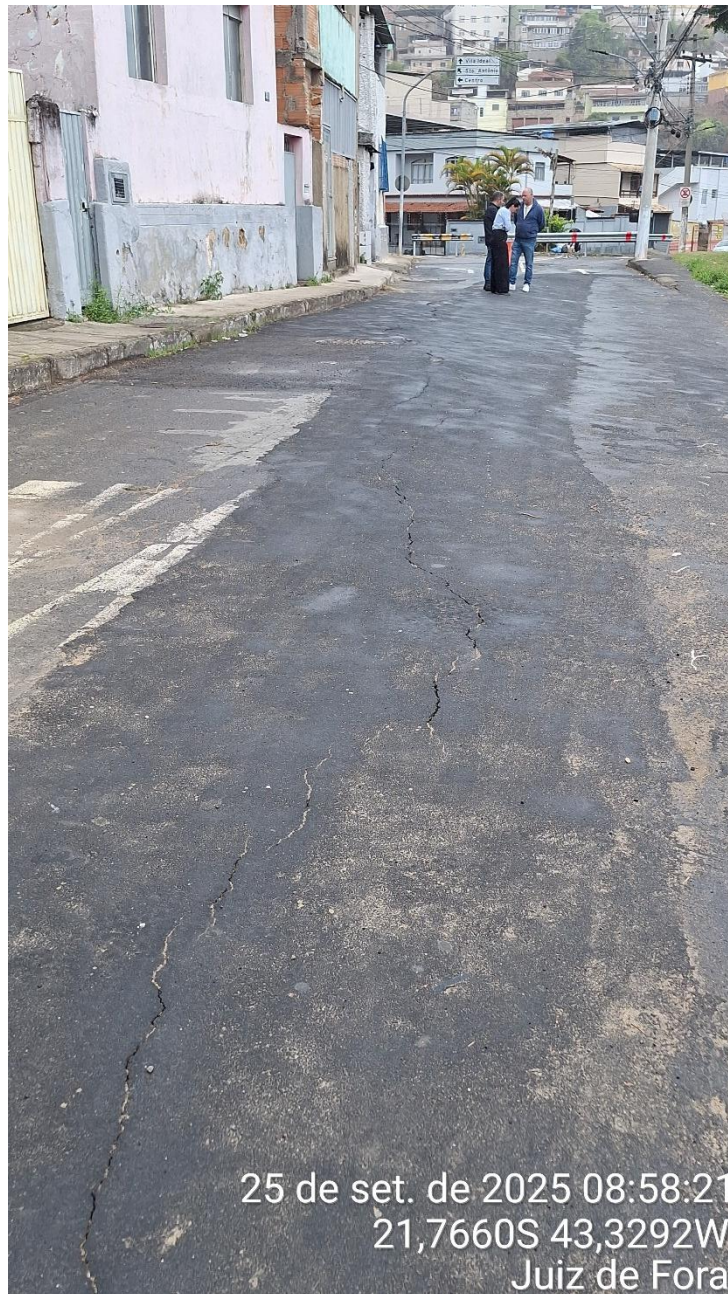
Foto 15 - Fissuras e trincas no pavimento da Av. Brasil recentemente reparado.

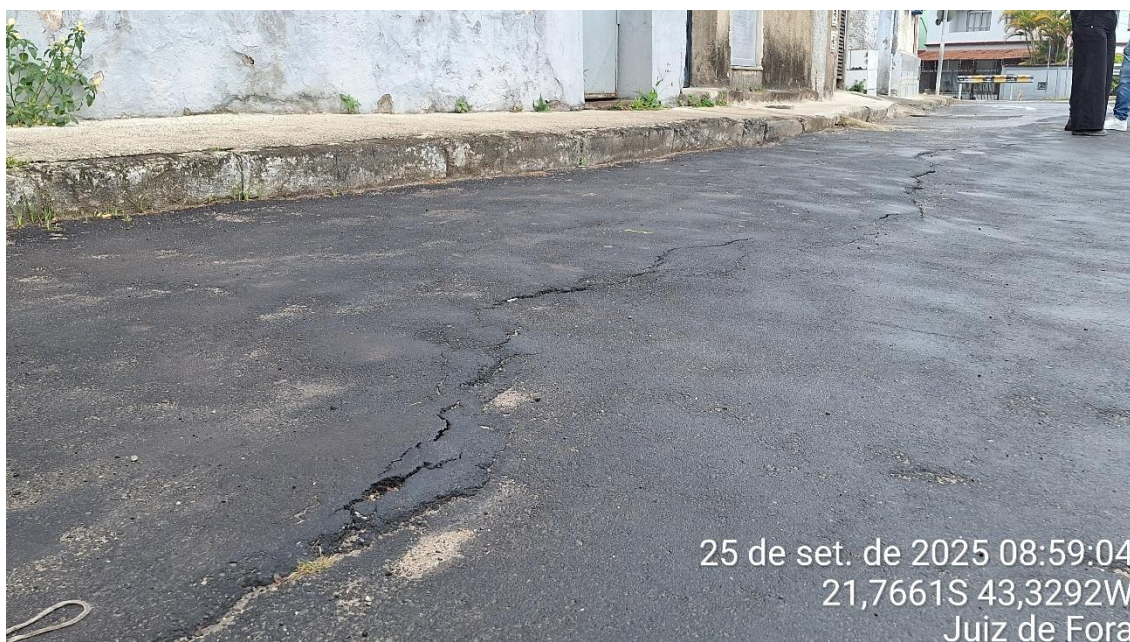
Foto 16 - Fissuras e trincas no pavimento da Av. Brasil recentemente reparado.

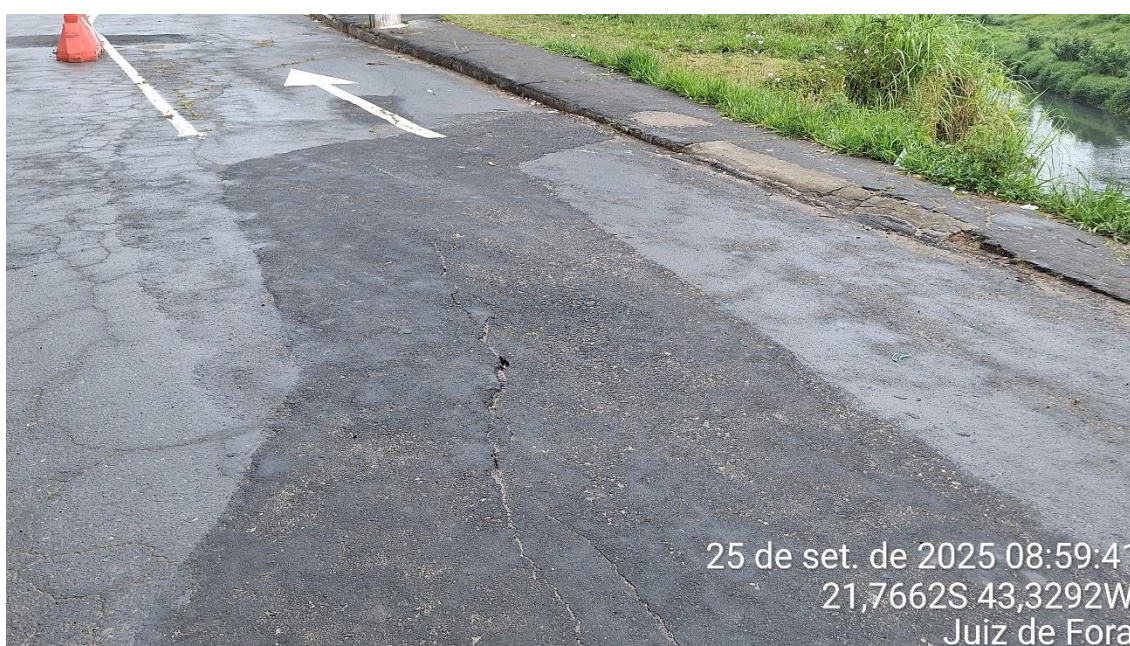
Foto 17 - Fissuras e trincas no pavimento da Av. Brasil recentemente reparado.

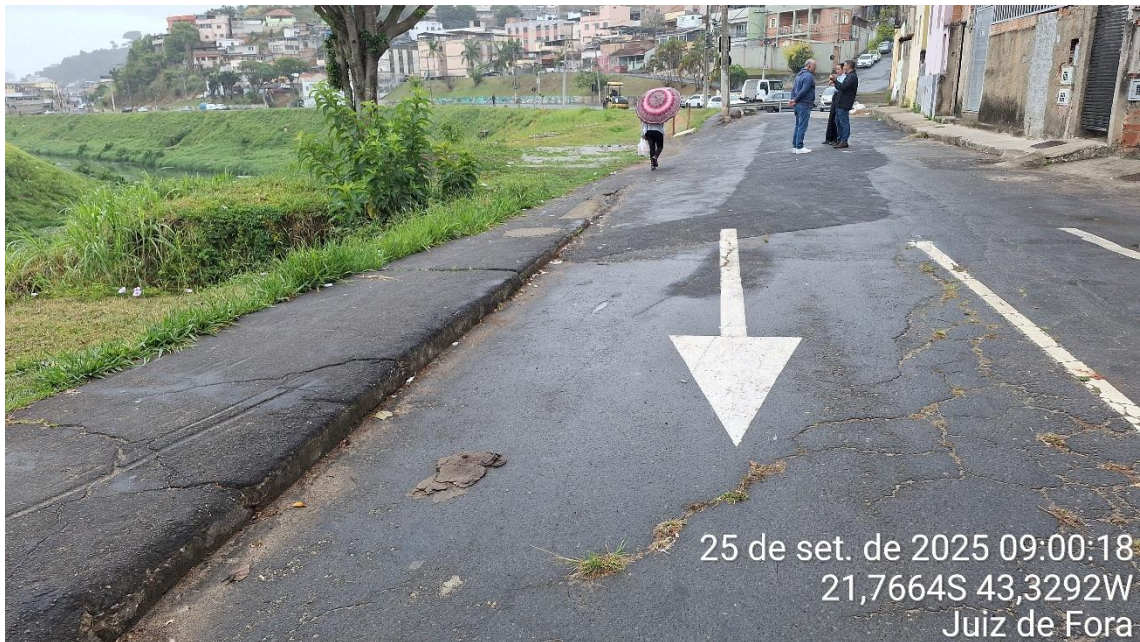
Foto 18 - Fissuras e trincas no pavimento da Av. Brasil recentemente reparado.

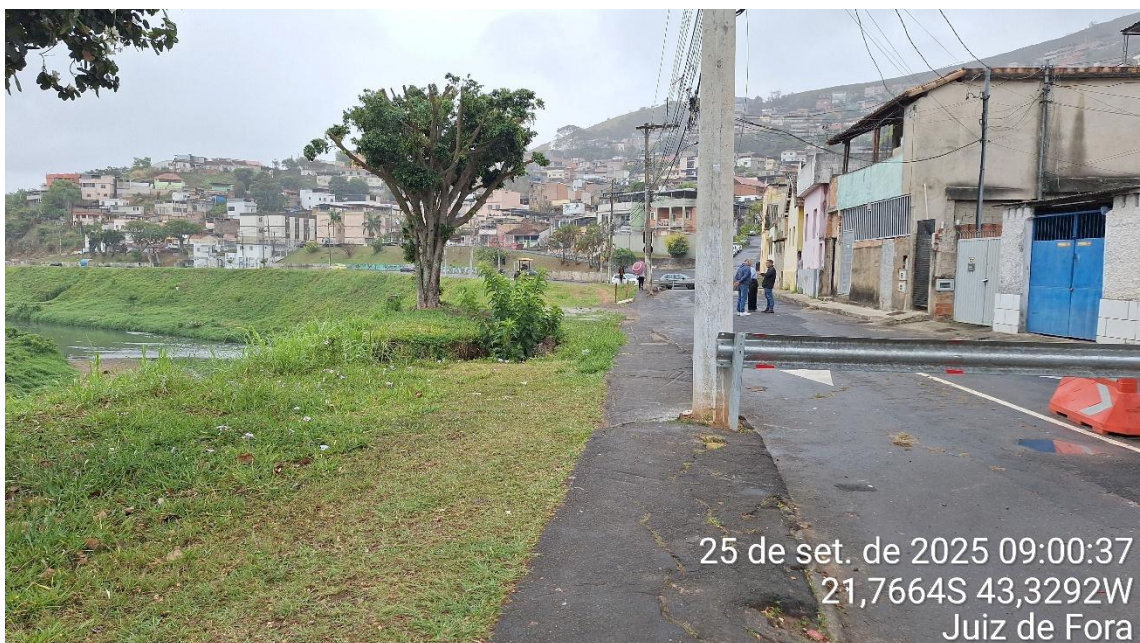
Foto 19 - As fissuras e trincas no pavimento da Av. Brasil foram observadas até o local de implantação do poste de energia.

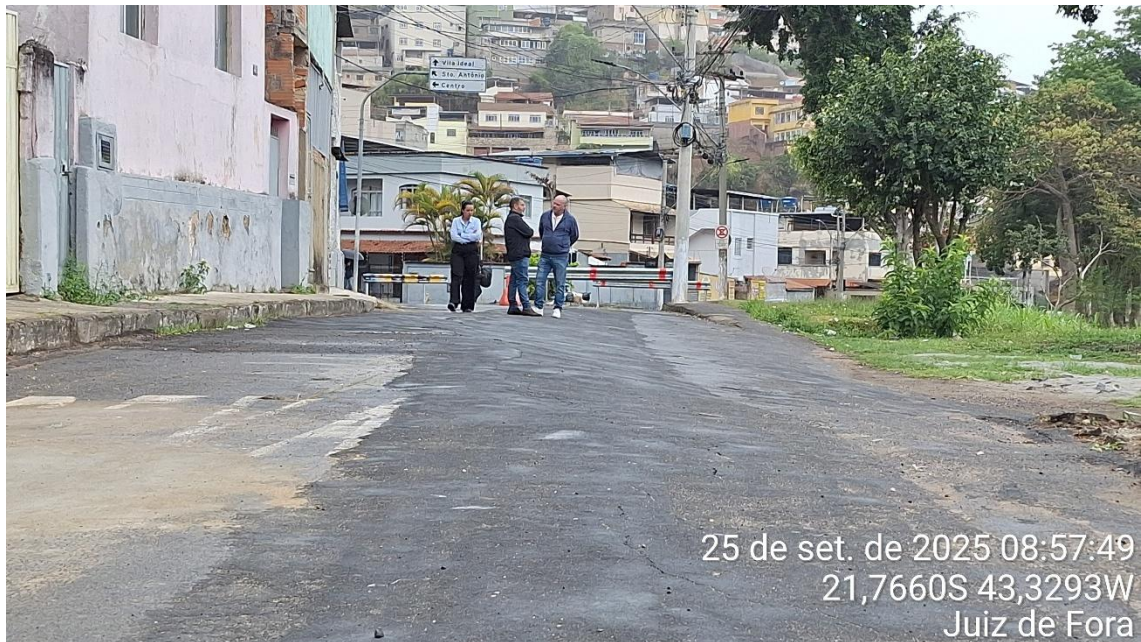
É perceptível a olho nu recalque da porção do terreno entre as fissuras e trincas e a crista do talude, com inclinação acentuada do pavimento a partir da trinca em direção ao rio. Constatou-se cavidades junto à guia, potenciais gatilhos de formação de erosão tubular intestinal (“piping”).

Foto 20 - Recalque da porção do terreno entre as fissuras e trincas e a crista do talude, com inclinação acentuada do pavimento a partir da trinca em direção ao rio.

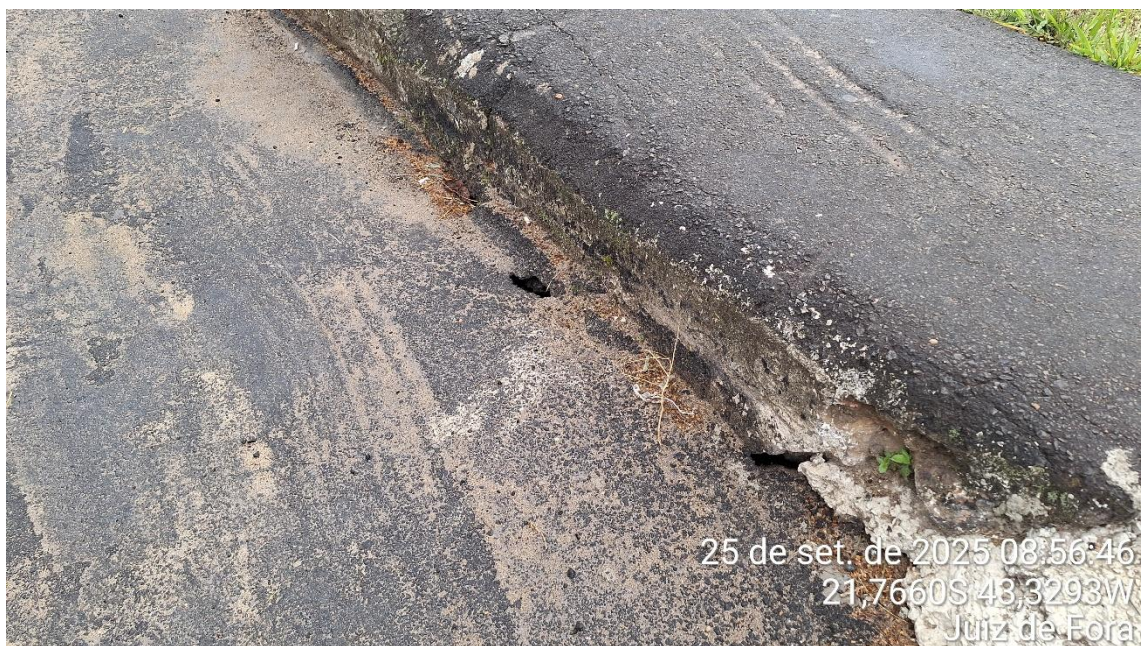
Foto 21 - Cavidades junto à guia, potenciais gatilhos de formação de erosão tubular intestinal (“piping”).

- Tamponamento das cavidades existentes, que são potenciais gatilhos de formação de novas erosões tubulares intestinas (“piping”).
- Verificação da integridade das tubulações hídricas existentes na região, inclusive da tubulação de interceptor de esgoto desativado (para verificação de existência de ligações clandestinas à essa tubulação).

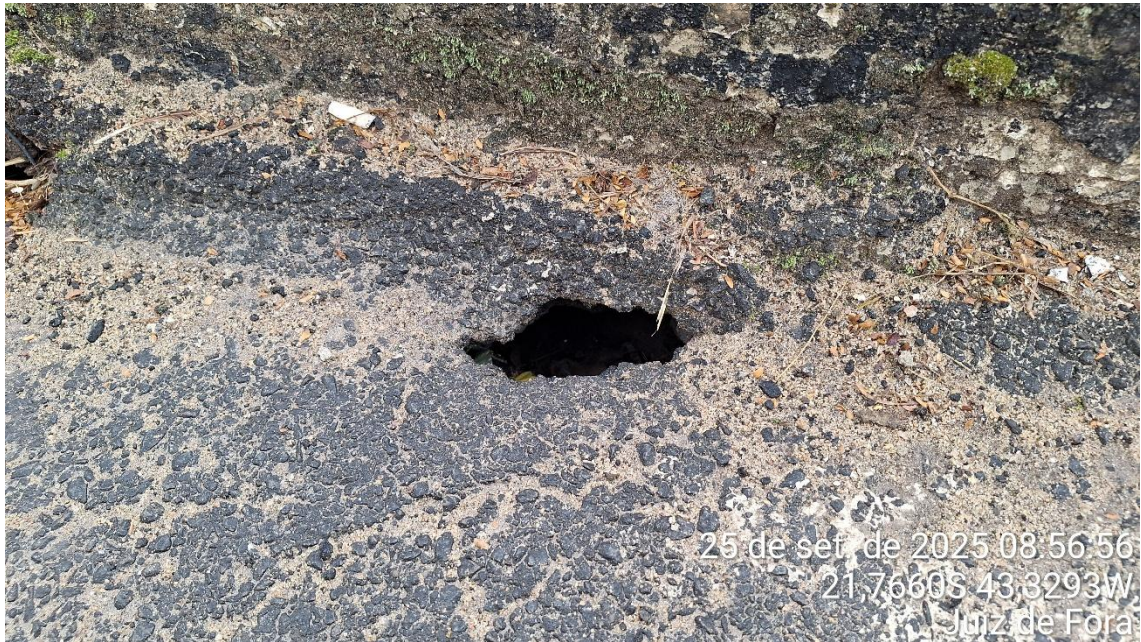
Foto 22 - Detalhe da cavidade junto à guia, potencial gatilho de formação de erosão tubular intestina (“piping”).

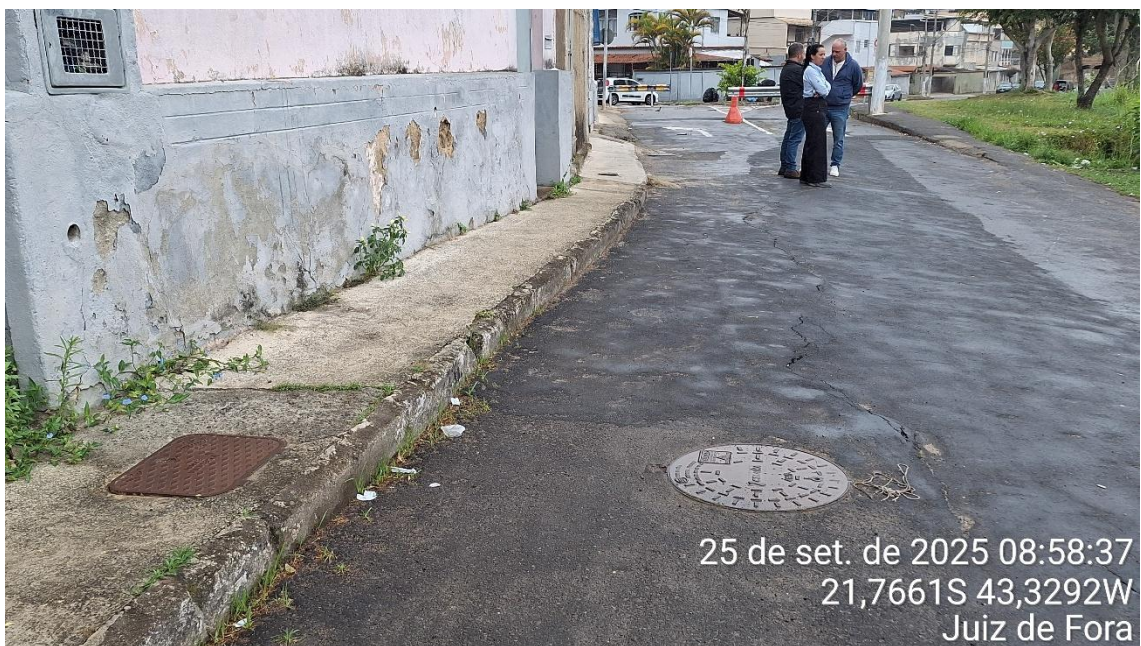
Conforme informações verbais fornecidas pela CESAMA, há tubulações de água e esgoto posicionadas entre as edificações e as fissuras e trincas. Há também tubulação de interceptor de esgoto desativado posicionado no maciço da margem esquerda do Rio Paraibuna.

Foto 23 - Tampas de acesso às tubulações de água e esgoto localizadas entre as edificações e as fissuras e trincas.

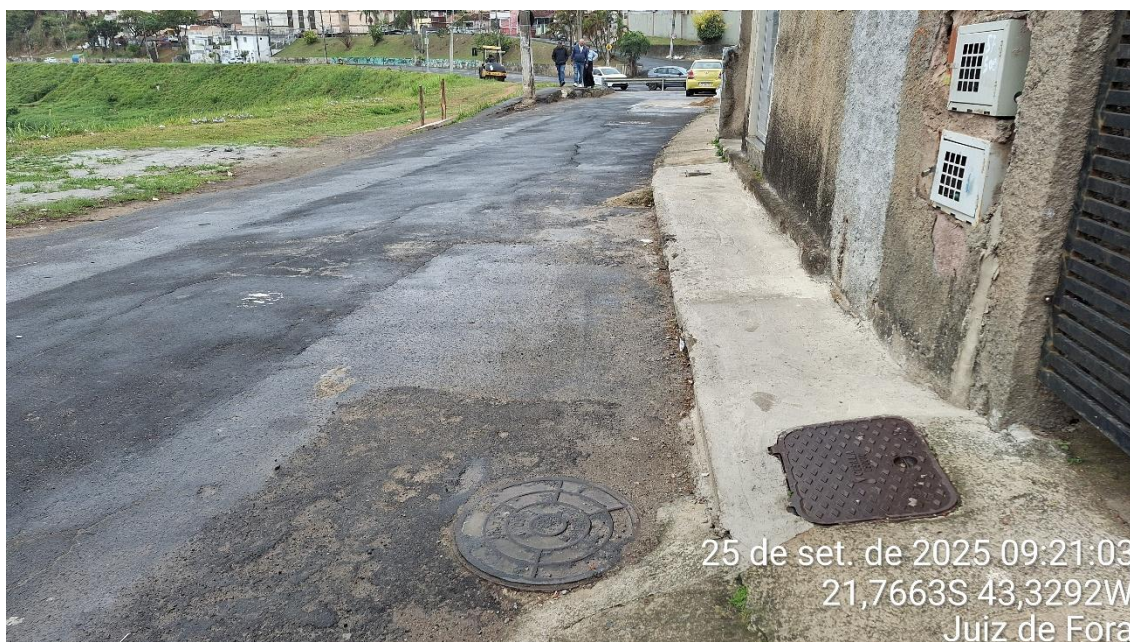
Foto 24 - Tampas de acesso às tubulações de água e esgoto localizadas entre as edificações e as fissuras e trincas.

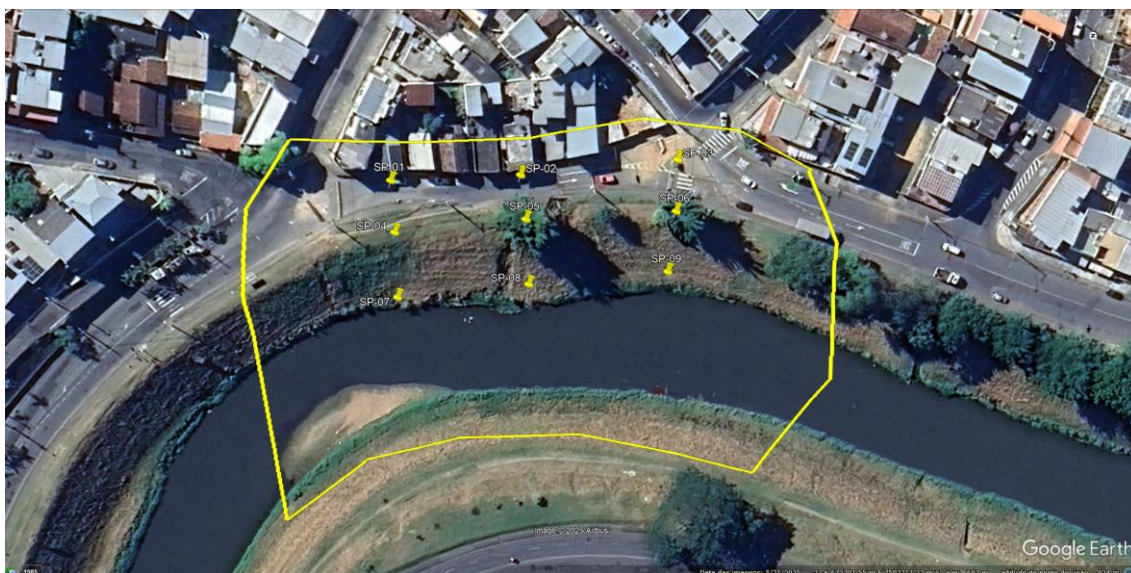
Figura 3-Imagem orbital do local com indicação da área de levantamento topográfico e batimétrico, e os locais de sondagens a percussão (fonte da imagem: Google Earth).
