**Intervenção 2** **Construção da 4a. Adutora de Água Tratada**

## **PROJETO EXECUTIVO PARA CONSTRUÇÃO DA 4A. ADUTORA DE ÁGUA TRATADA DE JUIZ DE FORA - MG**

### **RELATÓRIOS DE SONDAgens**

# **RELATÓRIO DE SONDAGEM DE SOLOS (SPT)**

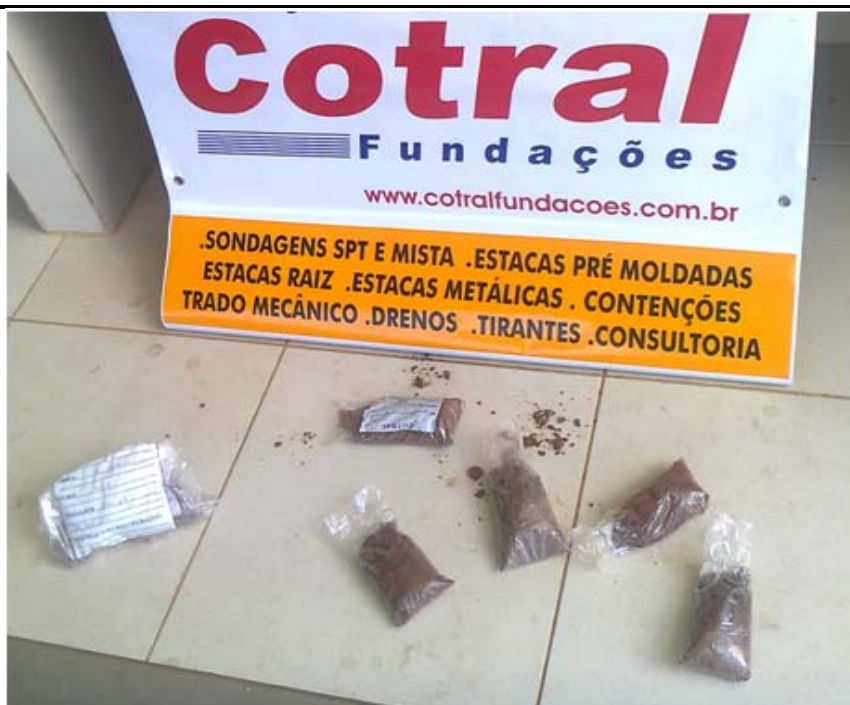
Amostras de Sondagem à Percussão, retiradas do bairro Industrial

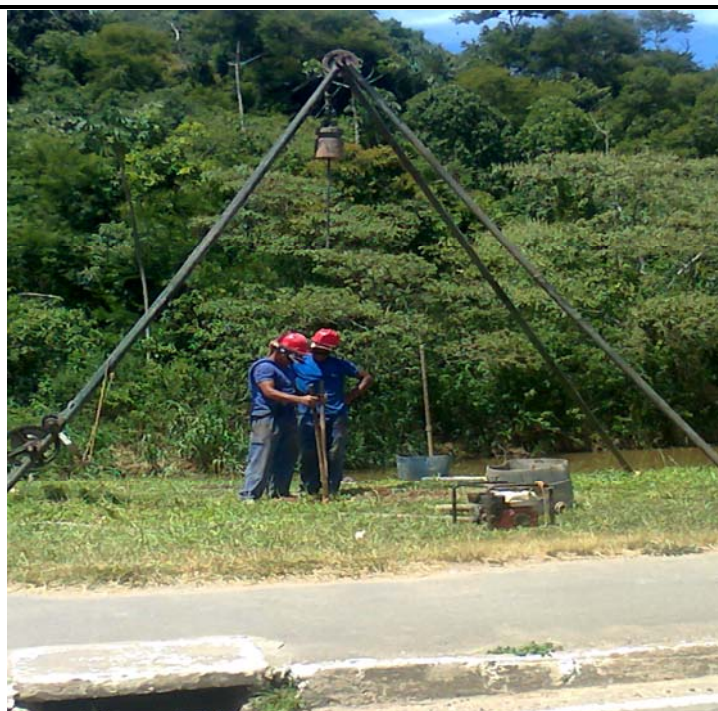
Equipamento de Sondagem em Operação

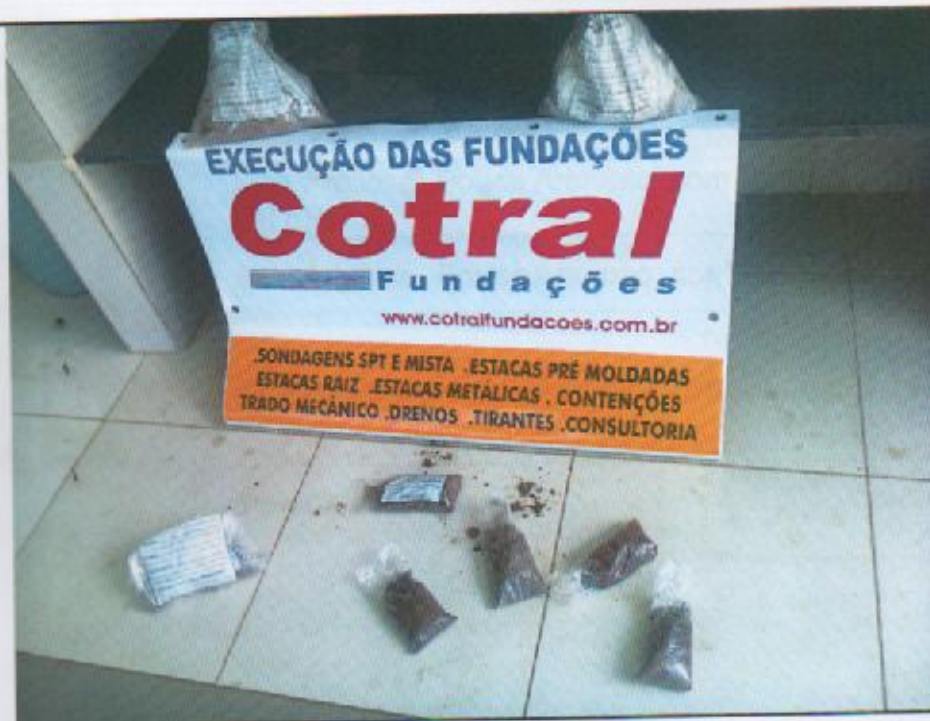
Amostras de Sondagem à Trado, retirada do bairro Cerâmica

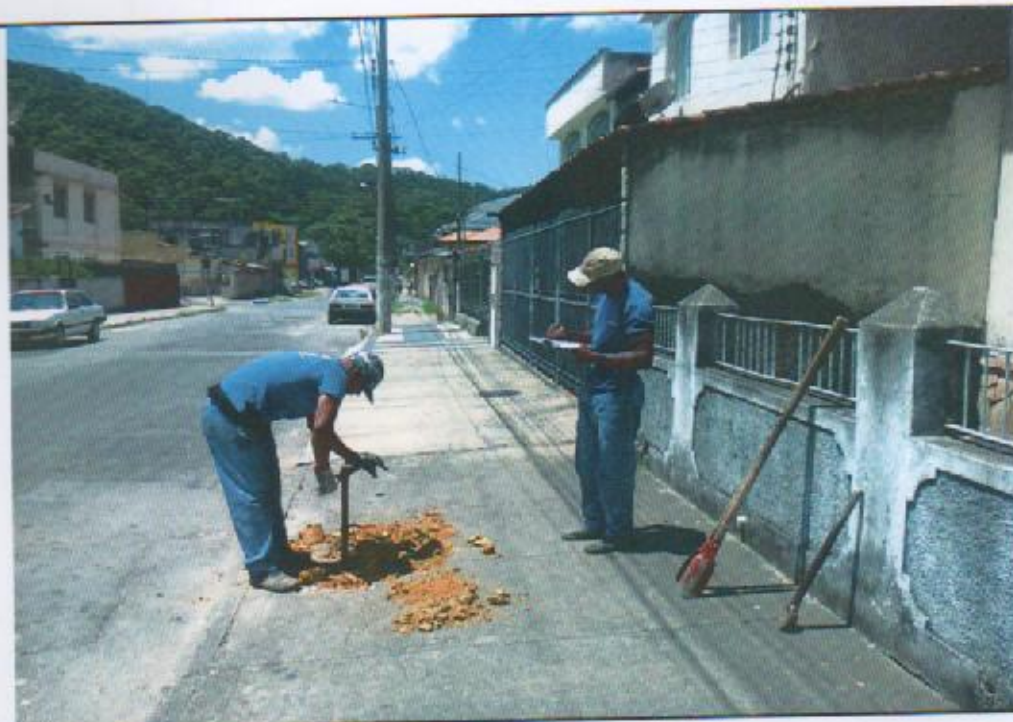
Equipamento de Sondagem em Operação
